二上採石場拡張事業に係る
事後調査実施状況報告書

(水 質 編)

平成 2 9 年 6 月

足 田 砕 石

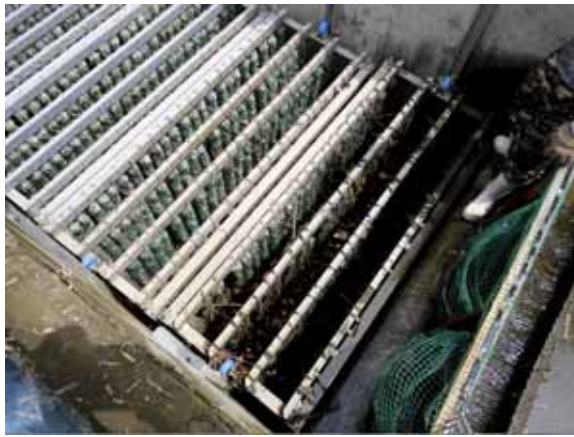
枝葉等の除去・洗浄前のモールコード

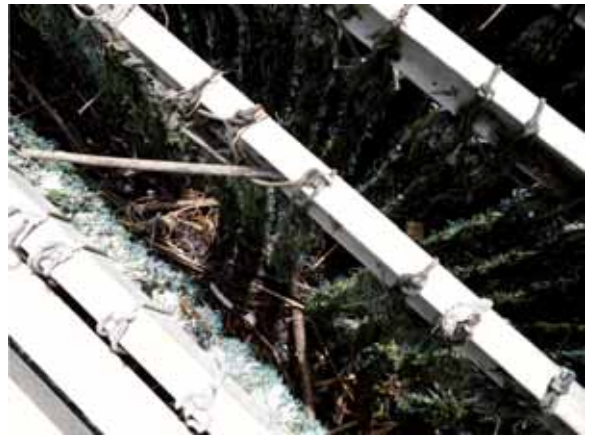
モールコードに引っかった枝葉等の様子

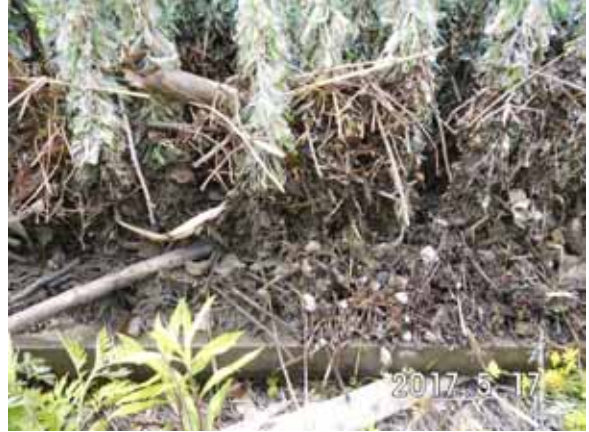
区分	年月日	実施年月日	天候	特記事項	点検等責任者
活性炭交換	11 月 （1 回/年）			当月（5 月）は該当せず	
自動活性ろ過器の逆洗浄	2・5・8 月 （3 回/年）	平成 29 年 5 月 17 日 （16:00～16:45）	晴	逆洗浄を 1 回実施	平田康司 （点検総括）
ろ過材の洗浄	2・5・8・11 月 （4 回/年）	平成 29 年 5 月 17 日 （9:00～17:00） 設置は 5/20 に実施		流入口近傍のろ過材下部に多くの枝葉を確認。定期的に行う枝葉等の除去及び高圧水洗浄を実施	
その他（汚泥撤去）		平成 29 年 5 月 18 日 （9:00～11:00）		水路に貯まった泥水を吸引（撤去）し、水路を洗浄

引き上げ直後のモールコードに付着した枝葉等

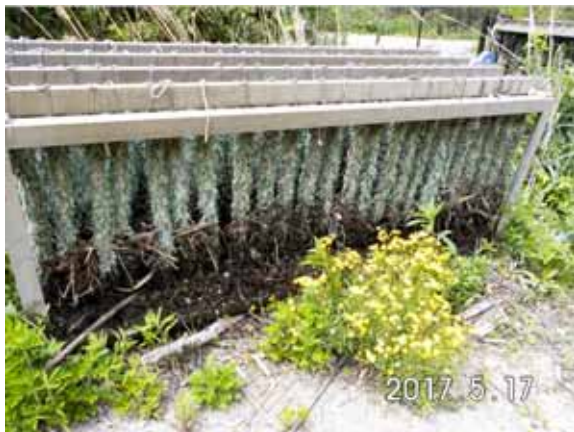
モールコードに付着した枝葉等の様子

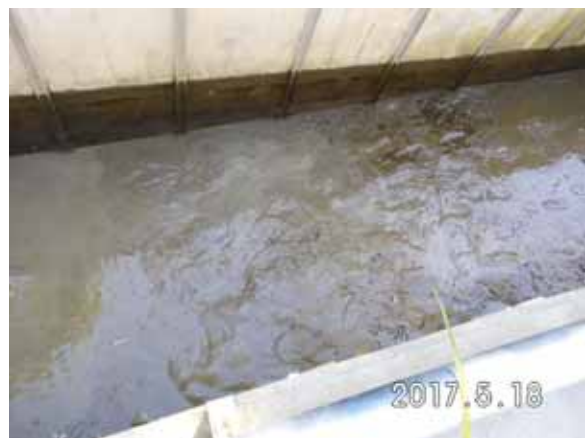
水抜き後の水路に貯まった泥水の様子

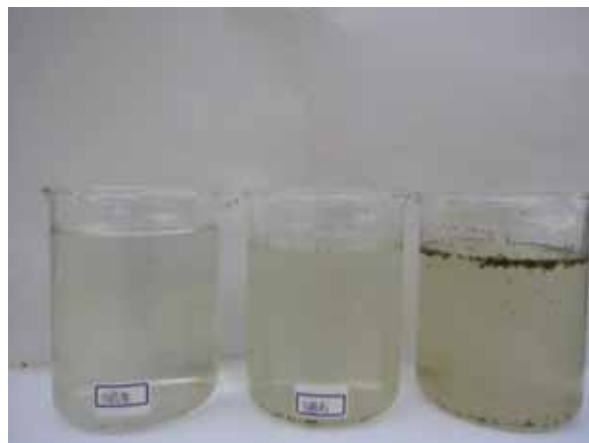
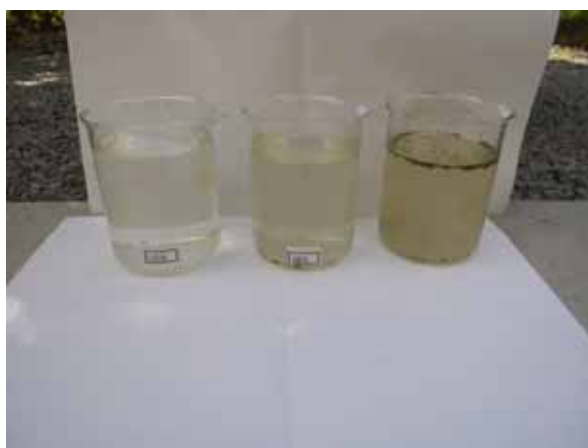
なお、自動活性ろ過器及びろ材等の洗浄後は、ろ過材通過直前の水、ろ過材（モールコード）通過後の水、ろ過施設（自動活性ろ過器）通過後の水を採水し、ビーカーに入れて濁りの程度も目視で確認した（洗浄から約3週間後の平成29年6月9日に実施）。その結果、透明度は、ろ過施設（自動活性ろ過器）通過後の水　ろ過材（モールコード）通過後の水　ろ過材通過直前の水の順に高くなっている様子が目視で確認された。

採水した水の濁りの状況

採水後（約20分経過）の濁りの様子
・採水日：平成29年6月9日（金）
・写真左から
モールコード+自動活性ろ過器通過直後の水
モールコード通過直後の水
モールコード通過直前の水
