二上採石場拡張事業に係る
事後調査実施状況報告書

(水 質 編)

平成 2 9 年 9 月

足 田 砕 石

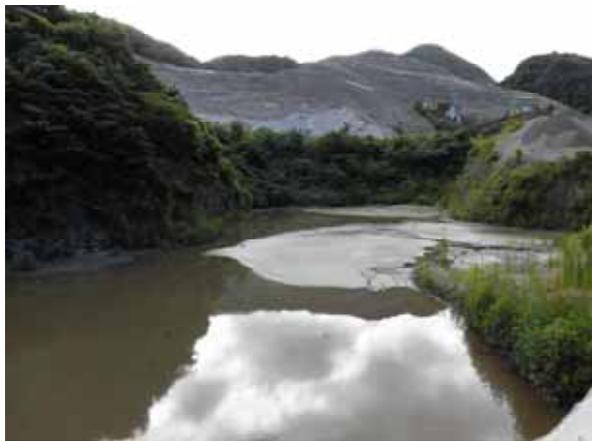
泥水除去前の調整池の状況

なお、自動活性ろ過器の洗浄及びろ過材の設置は、調整池に貯まった土砂等の浚渫作業（平成29年8月17日～8月28日）を行った後に実施した。

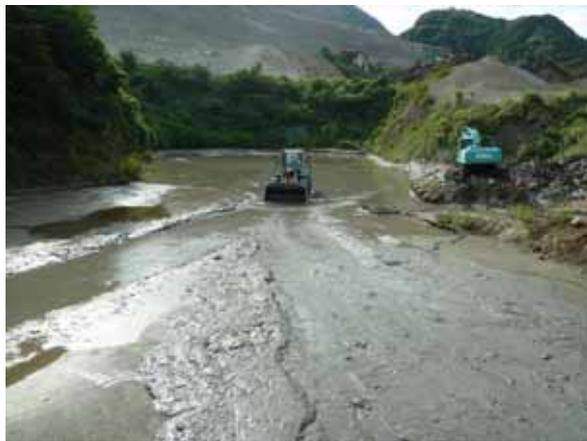
泥水除去作業の様子（その1）

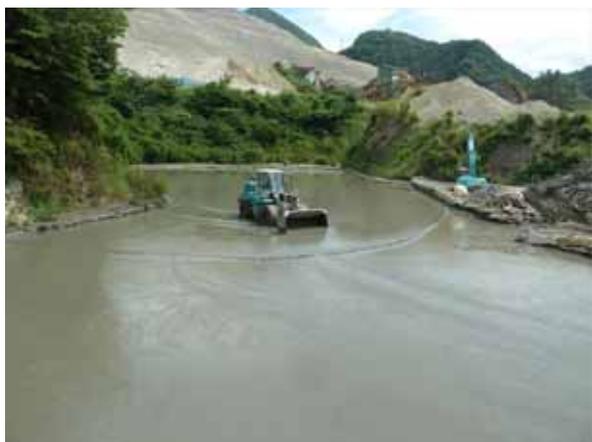
泥水除去作業の様子（その2）

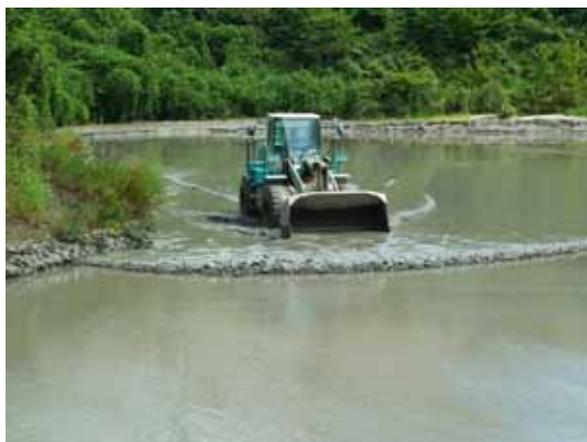
泥水除去作業の様子（その3）

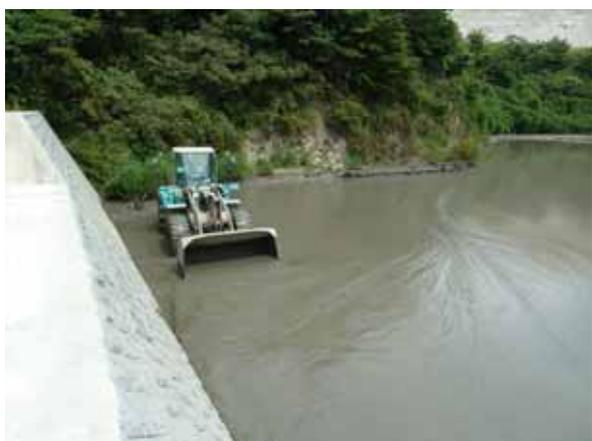
泥水除去作業の様子（その4）

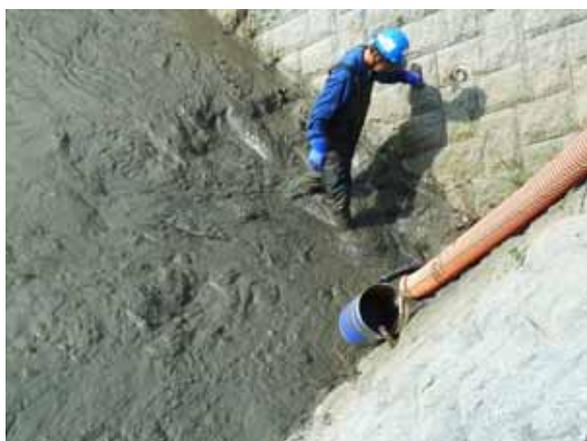
泥水等の吸引作業の様子

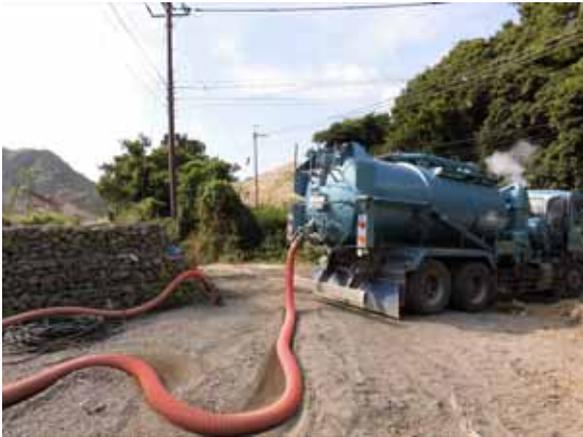
泥水吸引バキュームカー

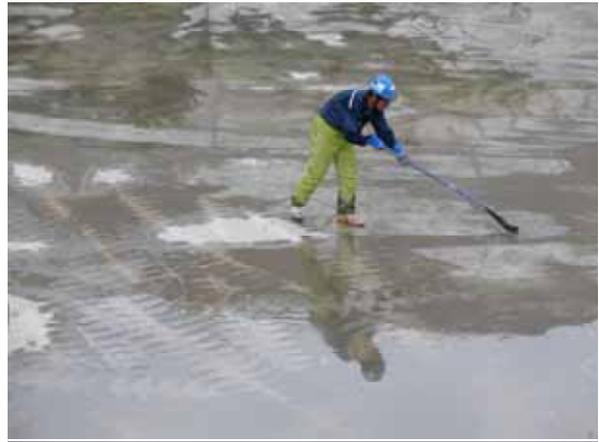
調整池底部の除去仕上げ作業の様子

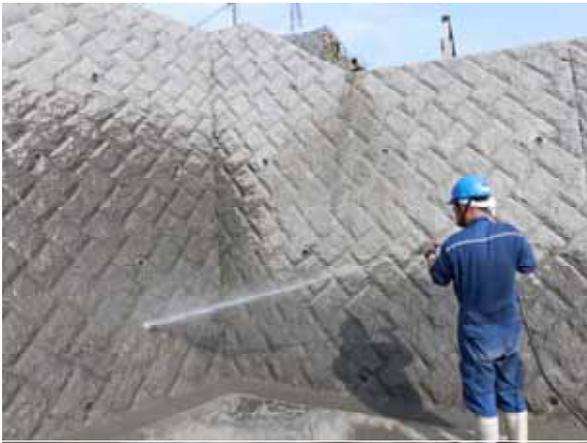
調整池側壁の洗浄の様子

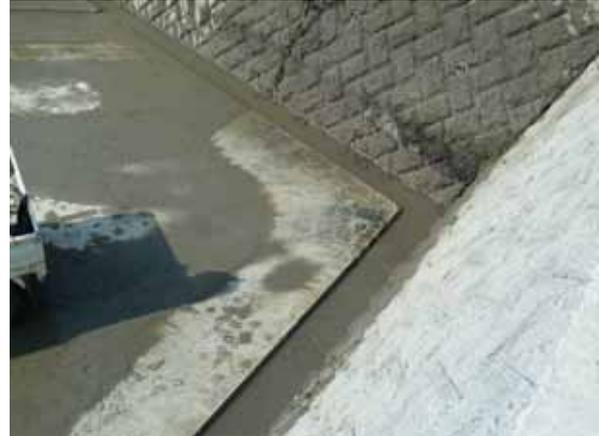
浚渫作業完了後の調整池底部の様子

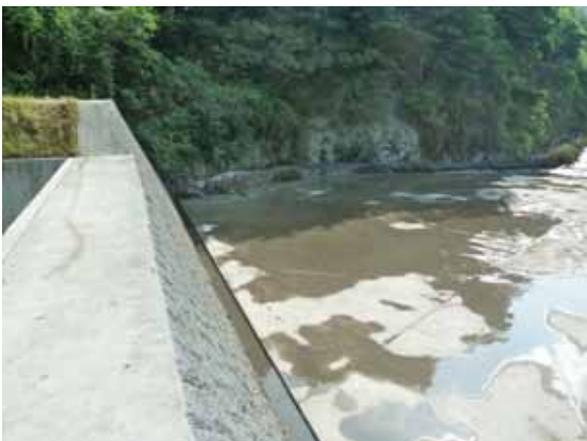
浚渫作業完了後の様子（その1）

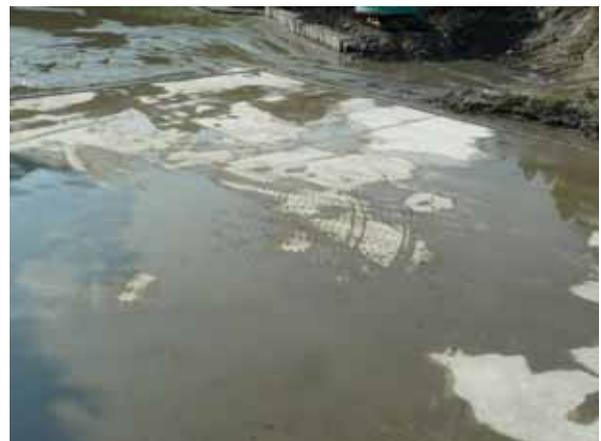
浚渫作業完了後の様子（その2）

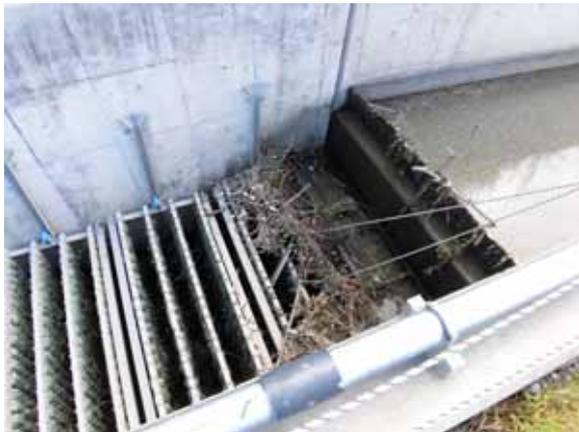
枝葉等の除去・洗浄前のモールコード

自動活性ろ過器及びろ過材の機能確保のために、定期的に洗浄を行う（3回/年）こととしており、今回は平成29年8月7日から8月29日にかけて実施した。これまでに実施してきた措置と同様に、自動活性ろ過器については、活性炭中の付着物を除去するために逆洗浄を行った（8月29日）。また、ろ過材（モールコード）については、全てのろ過材を引き上げ（8月7日）付着した枝葉などのうち大きな物は手作業で除去した後で、モールコードに付着した細かな枝葉や目詰まりの原因となる土粒子などを高圧水で洗浄した（8月9日）。洗浄後のろ過材は、天日干しを行った上で再度土粒子などを取り除いて設置した（8月29日）。さらには、モールコードが設置されている水路底部の泥水や側壁の汚れの吸引（除去）・洗浄作業も実施した（8月29日）。

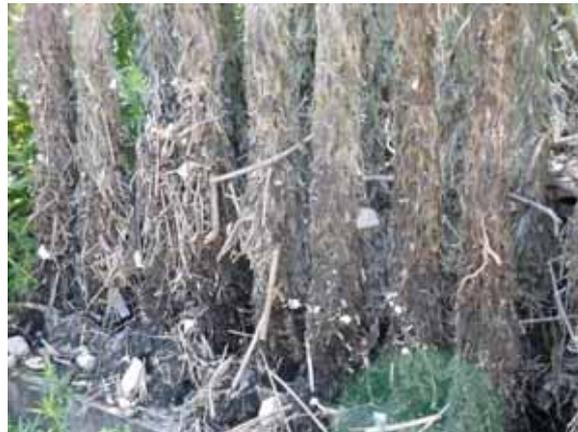
モールコードに引っかかった枝葉等の様子

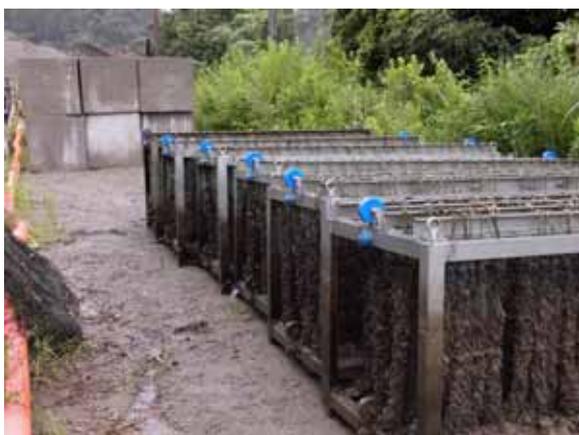
水路から引き上げられた洗浄前のモールコード

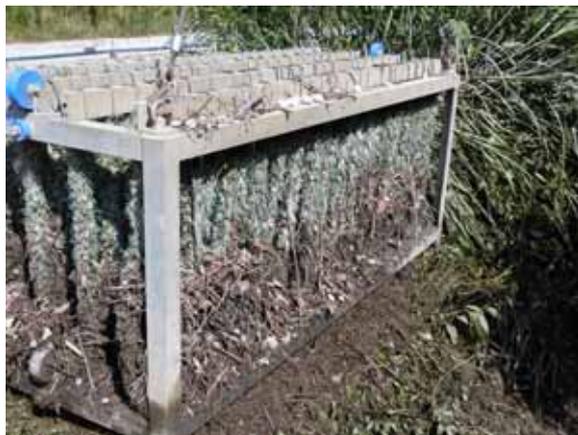
引き上げ直後のモールコードに付着した枝葉等

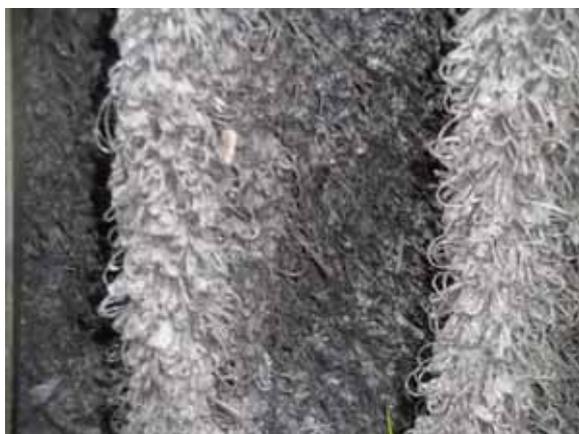
モールコードに付着した土粒子の様子

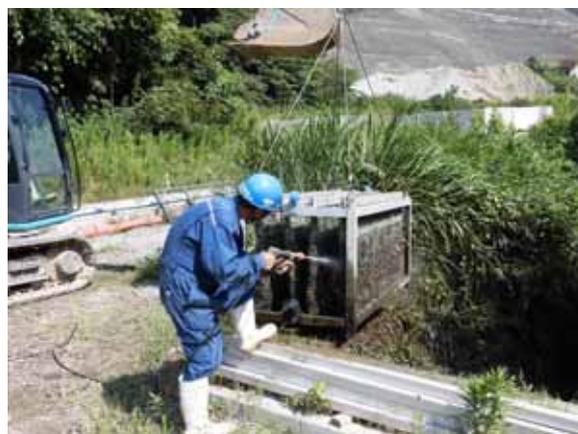
高水圧によるモールコードの洗浄光景

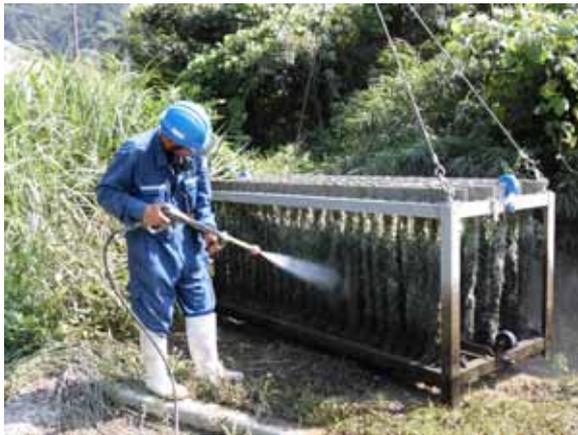
高水圧によるモールコードの洗浄光景

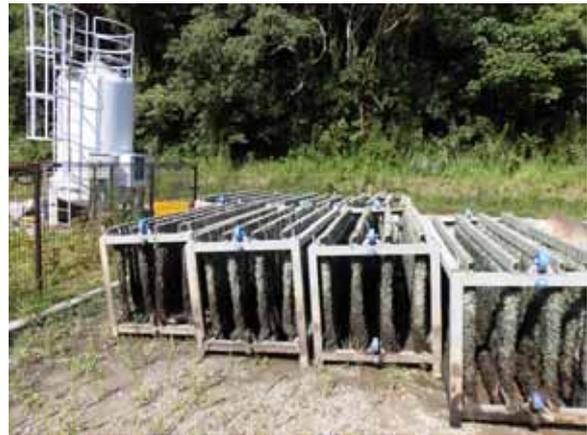
洗浄後のモールコード

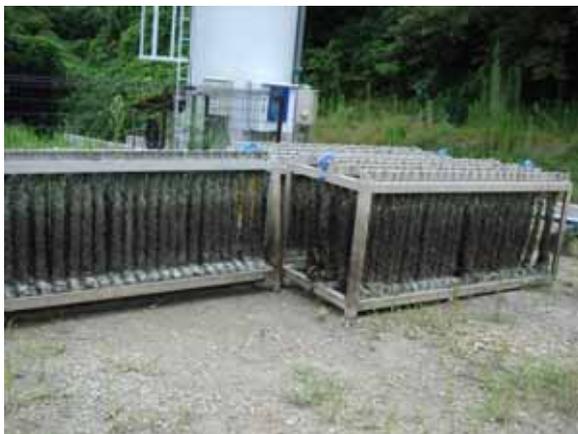
洗浄後のモールコード

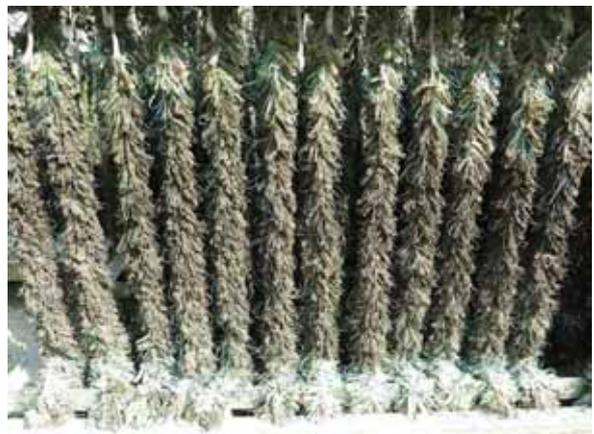
洗浄後のモールコード

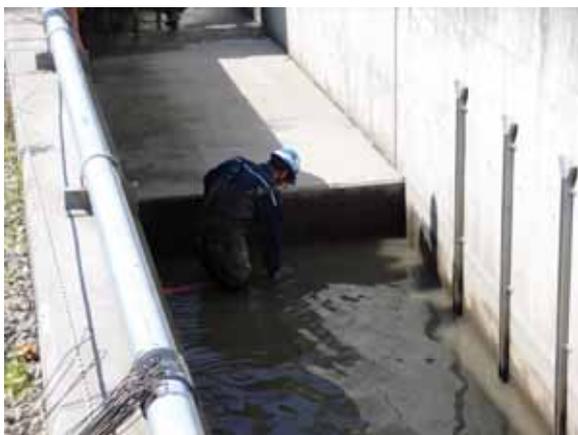
水路に貯まった泥水の吸引

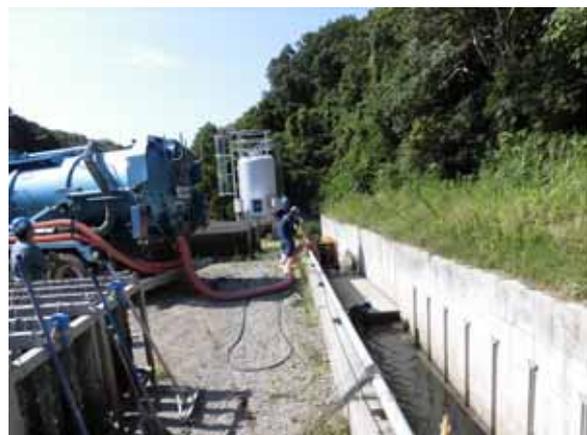
水路に貯まった泥水の吸引

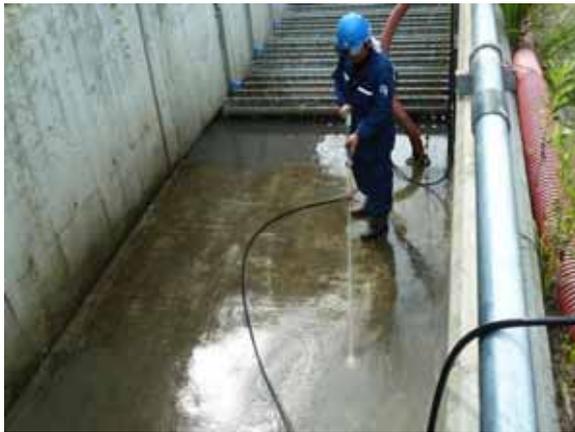
泥水吸引後の高圧水による水路の洗浄

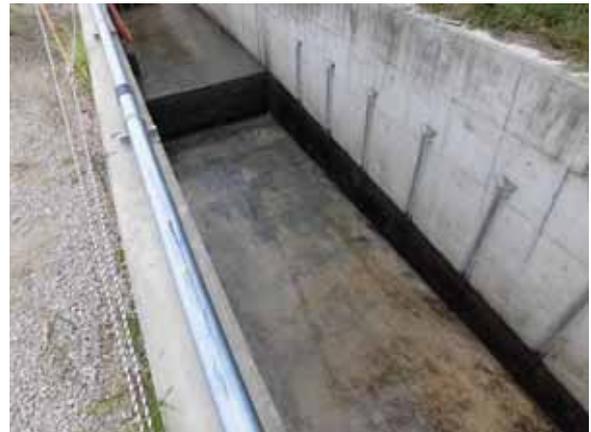
泥水吸引・高圧水による洗浄後水路の様子

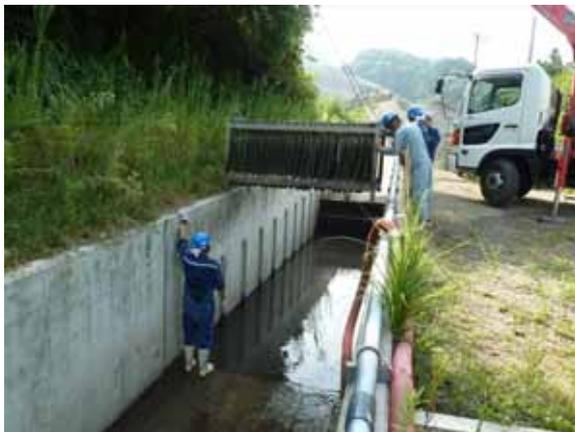
洗浄されたモールコードの水路への設置

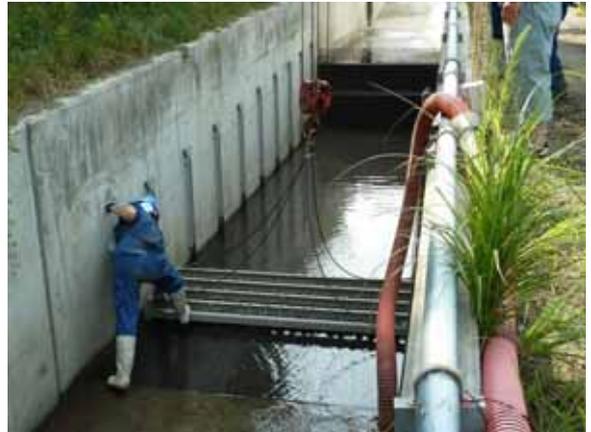
洗浄されたモールコードの水路への設置

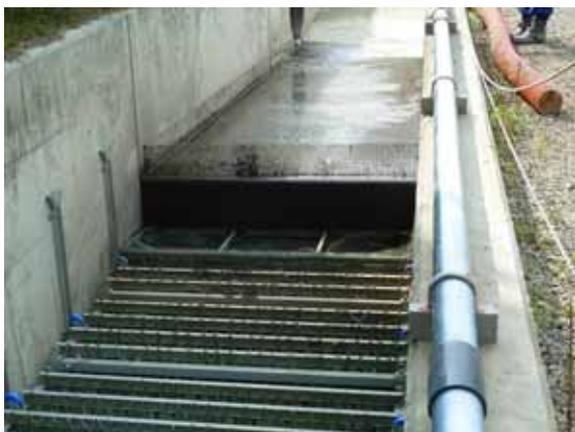
水路に取り付けられた
洗浄後のモールコード

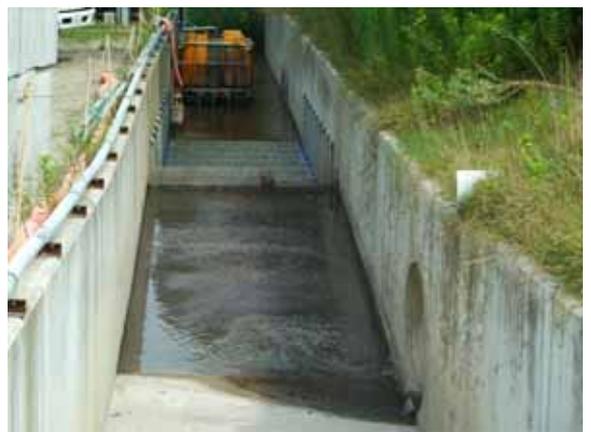
水路に取り付けられた
洗浄後のモールコード

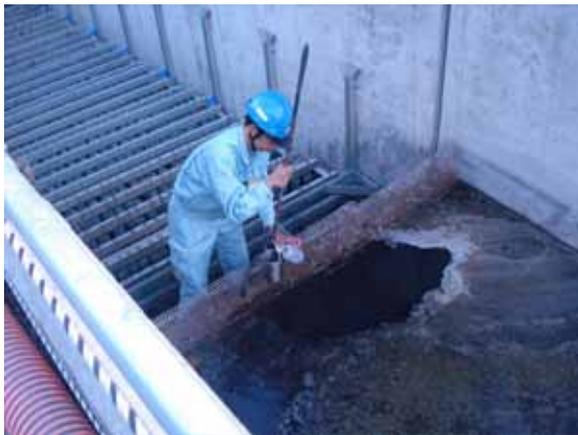
モールコード通過前地点での採水光景

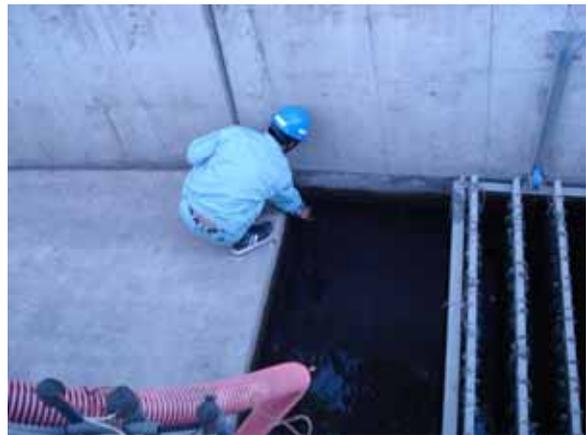
モールコード通過後地点での採水光景

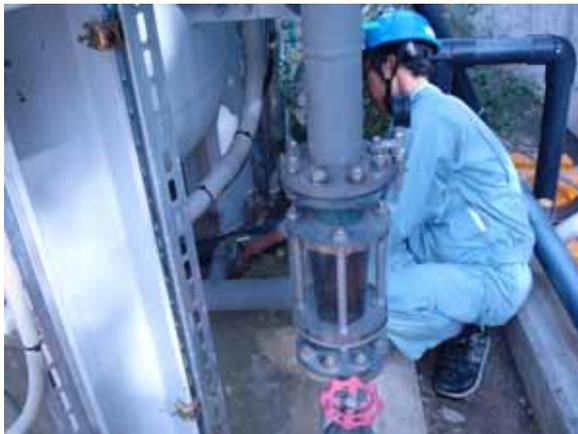
モールコード+自動活性ろ過器通過後
地点での採水光景

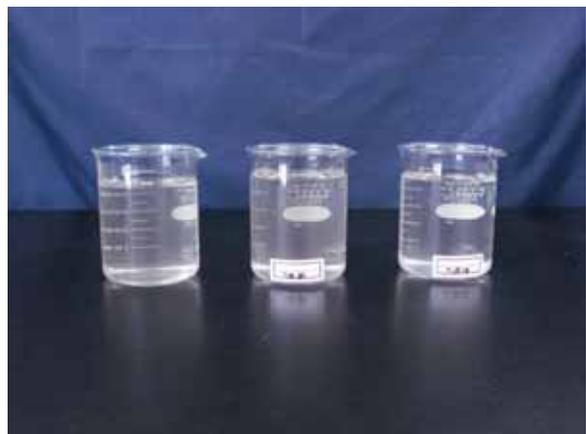
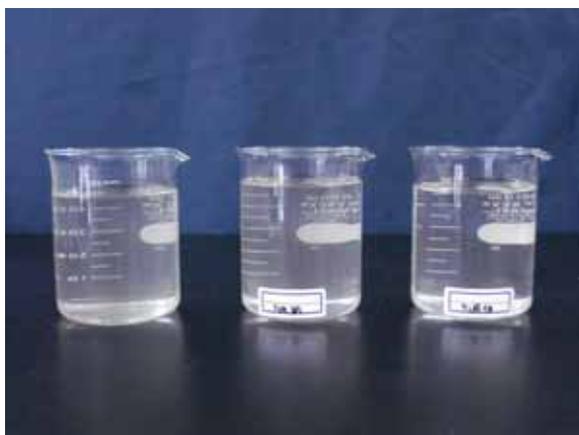
自動活性ろ過器及びろ過材等の洗浄後は、ろ過材通過直前の水、ろ過材（モールコード）通過後の水、ろ過施設（自動活性ろ過器）通過後の水を採水し、ビーカーに入れて濁りの程度も目視で確認した（洗浄後のろ過材設置日から約2週間後の平成29年9月11日に実施）。その結果、調整池から流れ出る水の透明度が高かったこともあり、ろ過材通過直前の水、ろ過材（モールコード）通過後の水、ろ過施設（自動活性ろ過器）通過後の水それぞれについて、目視でその違いが明確に確認できるほどの差は無かった。

採水した水の濁りの状況

採水後（約20分経過）の濁りの様子
・採水日：平成29年9月11日（月）
・写真左から
　　モールコード通過直前の水
　　モールコード通過直後の水
　　モールコード+自動活性ろ過器通過直後の水
