二上採石場拡張事業に係る
事後調査実施状況報告書

(水 質 編)

平成 2 9 年 1 2 月

足 田 砕 石

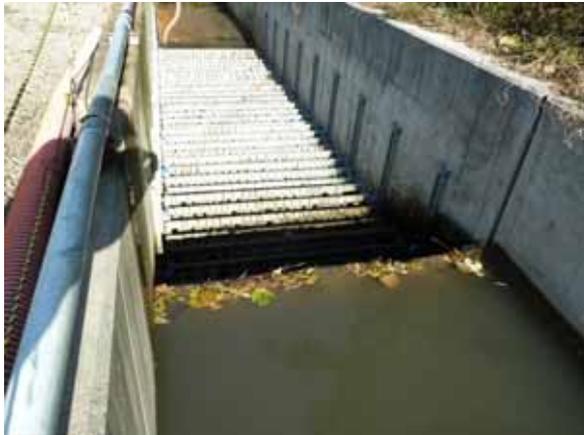
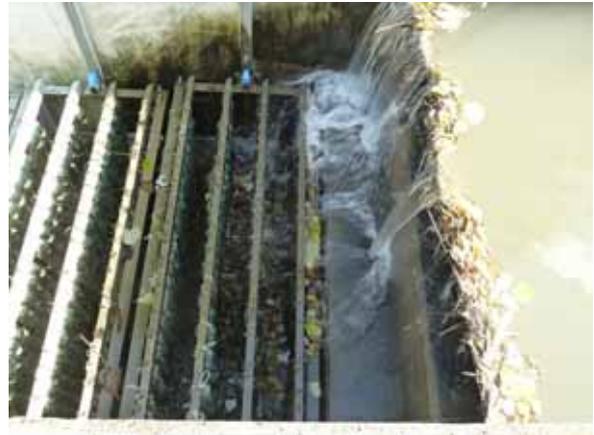
枝葉等の除去・洗浄前のモールコード

自動活性ろ過器及びろ過材の機能確保のために、定期的に交換（自動活性ろ過器の活性炭等：1回/年）・洗浄（モールコード：4回/年）を行うこととしており、今回は平成29年11月24日から11月28日にかけて実施した。これまでに実施してきた措置と同様に、自動活性ろ過器については、活性炭等を全て新品に入れ替えた（11月25日）。また、ろ過材（モールコード）については、全てのろ過材を引き上げ、付着した枝葉などのうち大きな物は手作業で除去した後で、モールコードに付着した細かな枝葉や目詰まりの原因となる土粒子などを高圧水で洗浄した（11月24日）。洗浄後のろ過材は、天日干しを行った上で再度土粒子などを取り除いて設置した（11月28日）。さらには、モールコードが設置されている水路底部の泥水や側壁の汚れの吸引（除去）・洗浄作業も実施した（11月25日）。

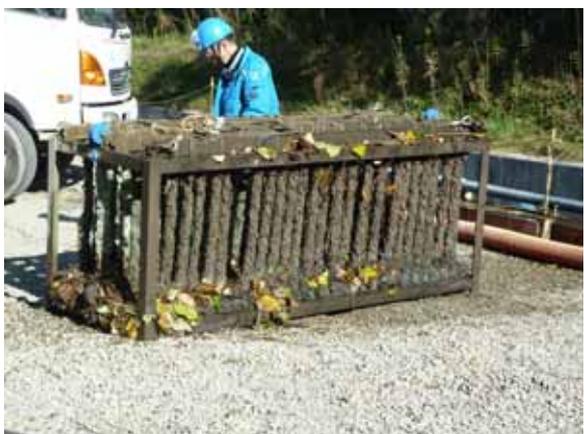
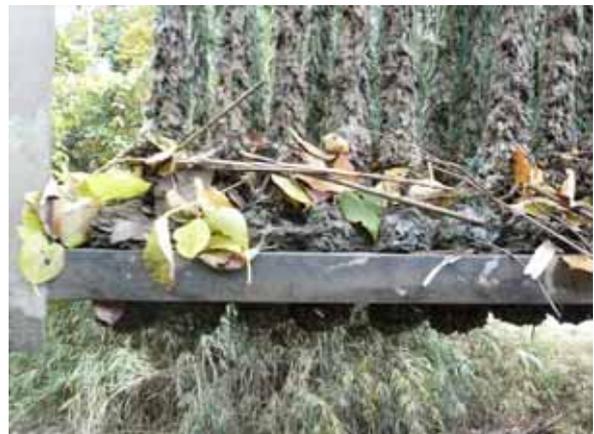
モールコードに付着した枝葉等の様子

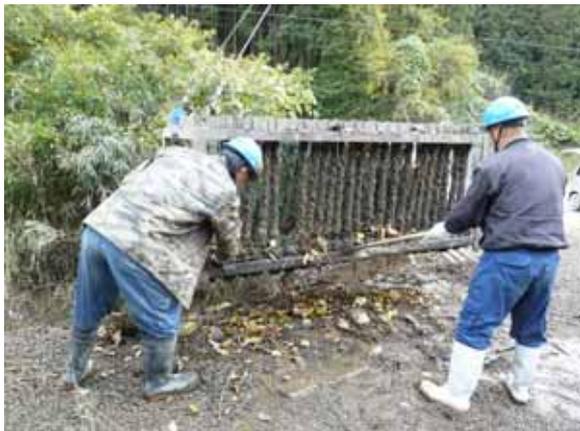
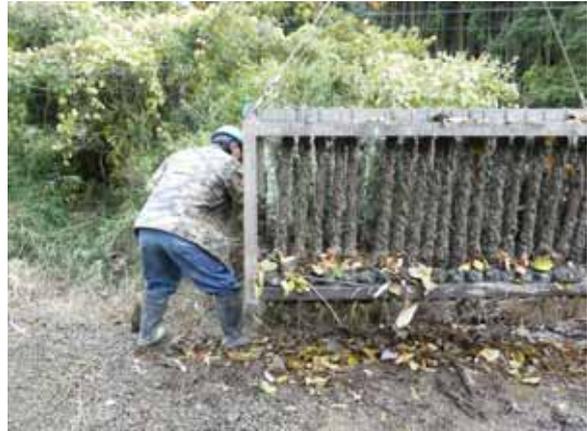
手作業による枝葉等の除去の様子

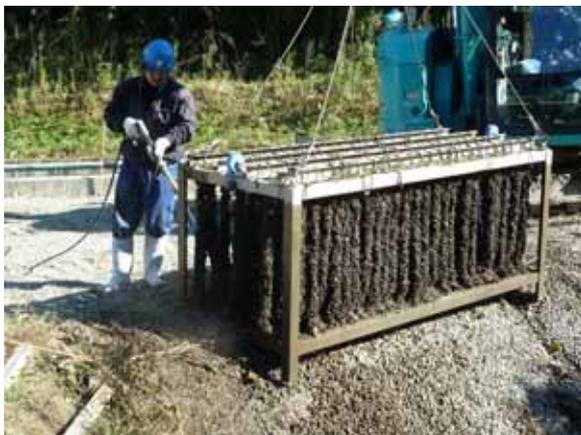
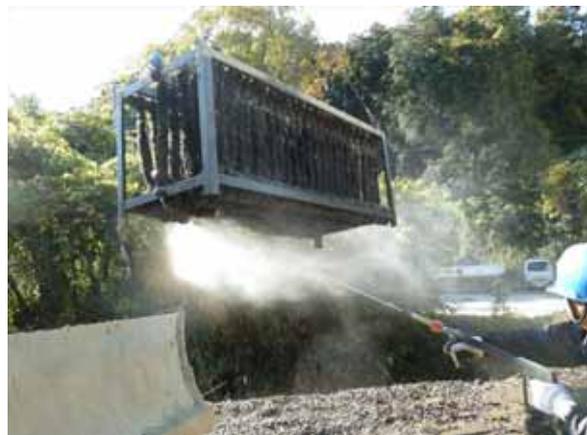
高圧水によるモールコードの洗浄の様子

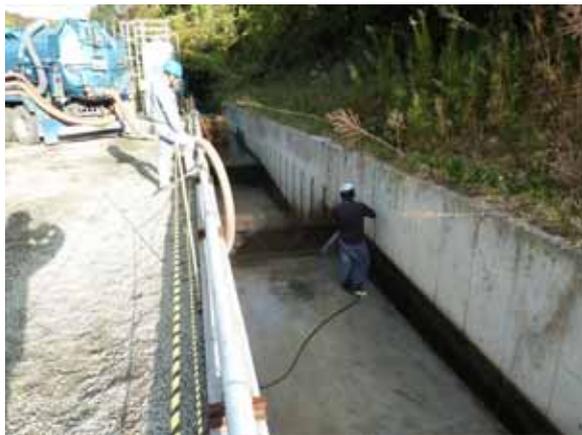
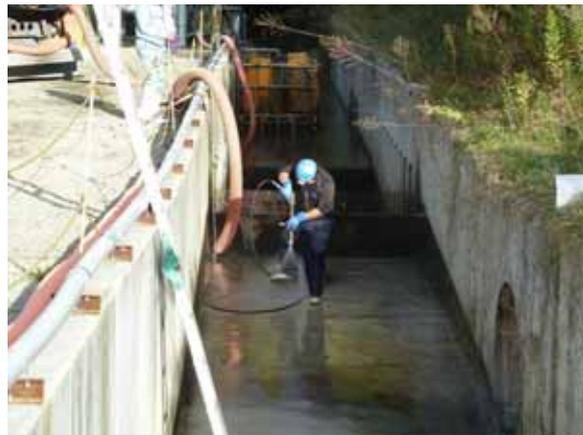
泥水吸引後の高圧水による水路の洗浄

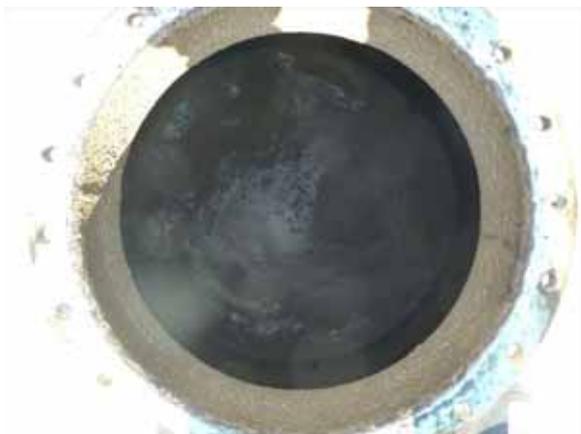
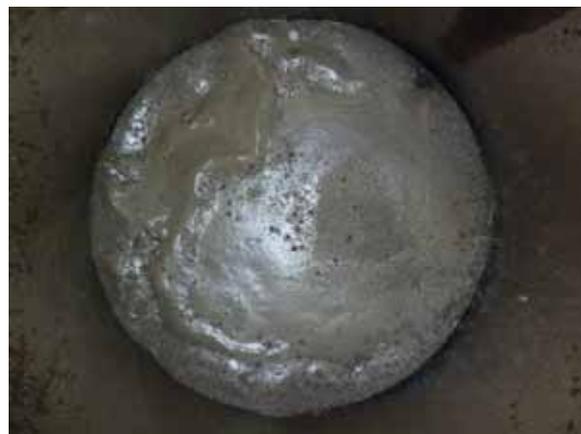
交換前の自動活性ろ過器の内部の状況

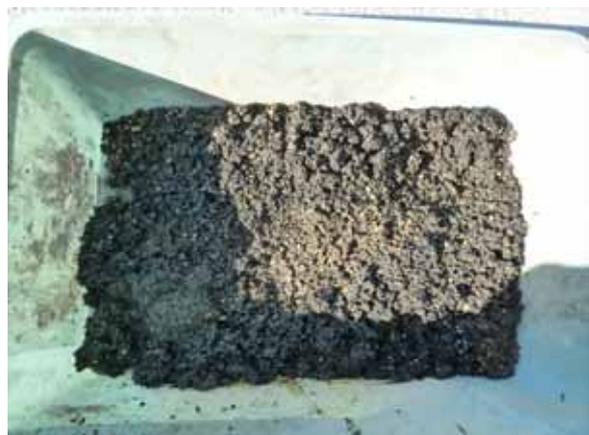
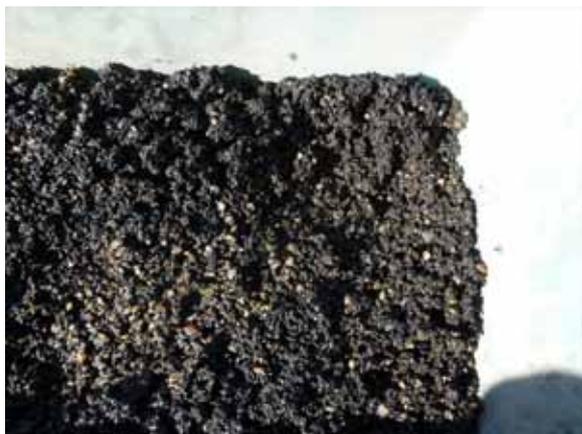
ポンプ車に付着していた交換前の活性炭

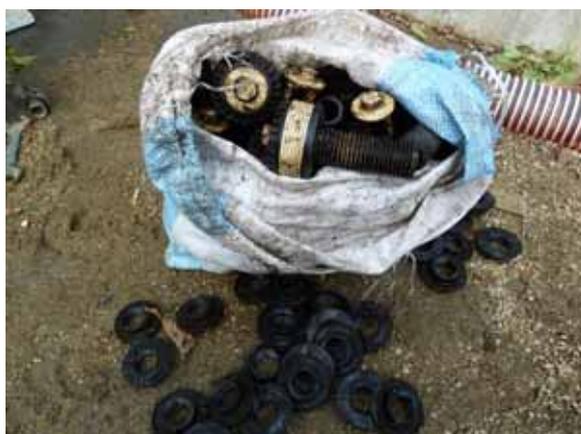
交換前の汚れたストレーナー（44基）

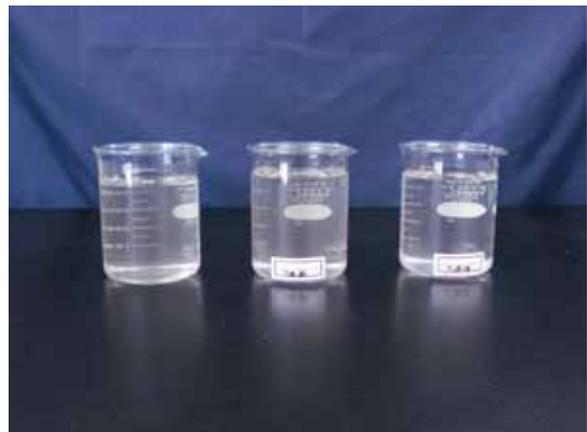
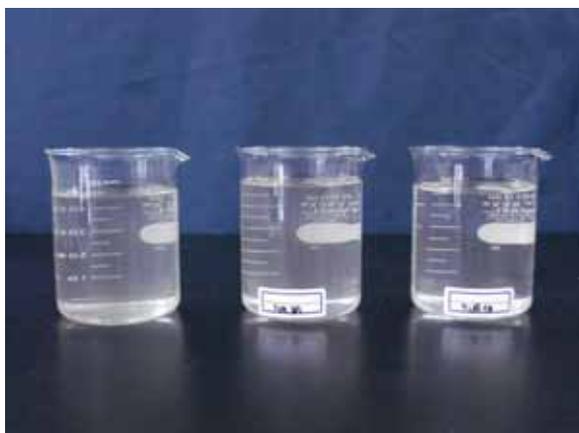
自動活性ろ過器の活性炭等の交換及びろ過材等の洗浄後は、ろ過材通過直前の水、ろ過材（モールコード）通過後の水、ろ過施設（自動活性ろ過器）通過後の水を採水し、ビーカーに入れて濁りの程度も目視で確認した（洗浄後のろ過材設置日から約1週間後の平成29年12月6日に実施）。その結果、調整池から流れ出る水の透明度が高かったこともあり、ろ過材通過直前の水、ろ過材（モールコード）通過後の水、ろ過施設（自動活性ろ過器）通過後の水それぞれについて、目視でその違いが明確に確認できるほどの差は無かった。

採水した水の濁りの状況

採水後（約20分経過）の濁りの様子
・採水日：平成29年12月6日（水）
・写真左から
 モールコード通過直前の水
 モールコード通過直後の水
 モールコード+自動活性ろ過器通過直後の水
