二上碎石場拡張事業に係る  
事後調査実施状況報告書

（大 気 質 編）

令和8年3月

足 田 碎 石

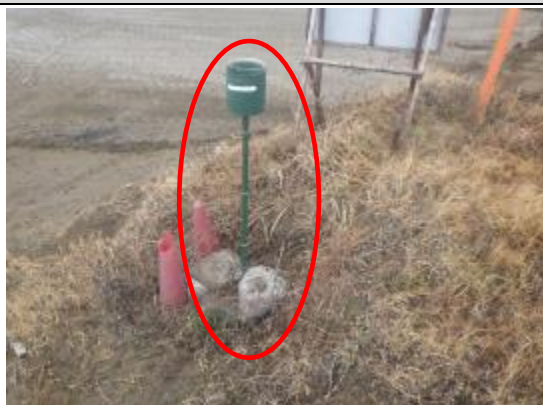
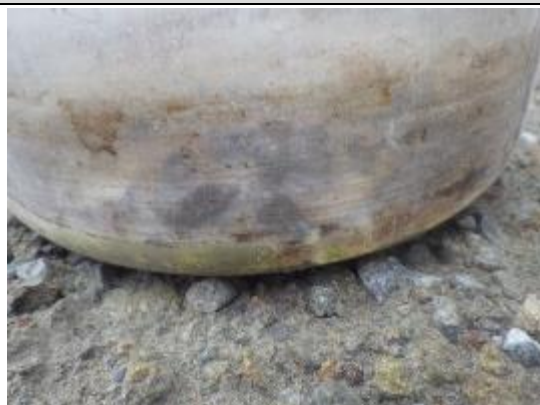
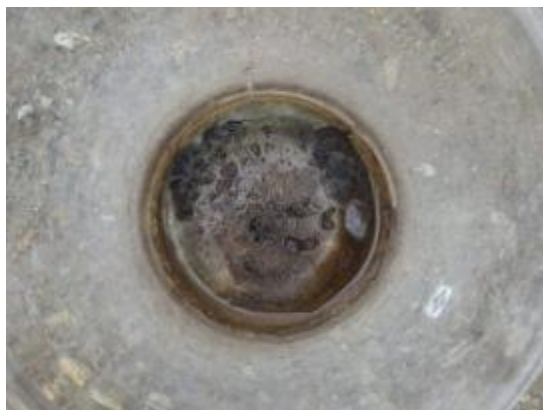
<地点C：事業実施区域内（骨材プラント近傍）>

地点C（事業実施区域内〔骨材プラント近傍〕）において、降下ばいじん量（総量）は18t/km<sup>2</sup>/月であり、「参考となる値（10t/km<sup>2</sup>/月）」を超過した。このうち「不溶解性成分」は14t/km<sup>2</sup>/月を占めている。また、「不溶解性成分」のうち有害物質である「タール分」は0.05t/km<sup>2</sup>/月であり、「タール分以外の可燃物質（非有害物質）」は11t/km<sup>2</sup>/月で、「総量」の6割程度であった。

本調査期間においては、12月26日から1月30日までの累計降水量が4.0mmと著しく少なく（気象庁：葛城地域気象観測所〔アメダス〕参照）、乾燥した状態が続いていた。このため、砂じん等が巻き上がりやすい環境となっており、「総量」の増加につながり、「参考となる値」を超過したものと考えられる。今後は、冬季に乾燥した状態が続く際には、散水量を増加させるなどの対応により、降下ばいじん量の低減に努めていく。

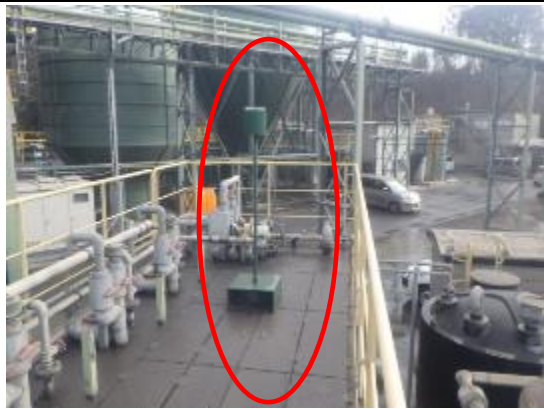
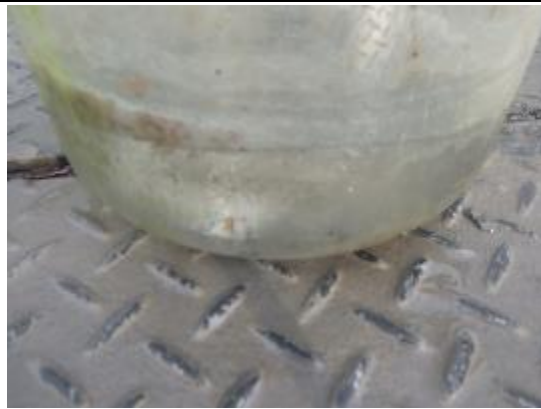
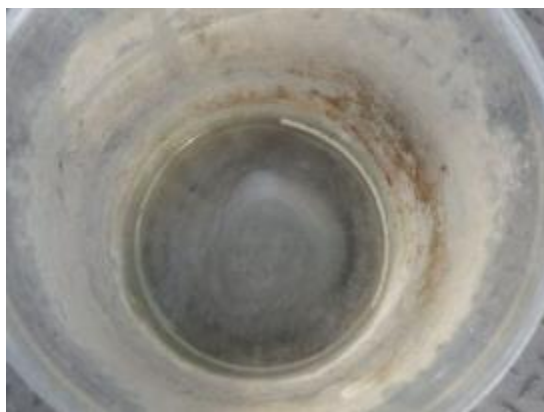
<地点 F：事業実施区域内（産業廃棄物中間処理施設内の雨水処理施設処理水槽上）>

地点F（事業実施区域内〔産業廃棄物中間処理施設内の雨水処理施設処理水槽上〕）において、降下ばいじん量（総量）は34t/km<sup>2</sup>/月であり、「参考となる値（10t/km<sup>2</sup>/月）」を超過した。このうち「不溶解性成分」は29t/km<sup>2</sup>/月を占めている。また、「不溶解性成分」のうち有害物質である「タール分」は0.01t/km<sup>2</sup>/月未満であり、「タール分以外の可燃物質（非有害物質）」は25t/km<sup>2</sup>/月と、「総量」の7割程度であった。

上記のとおり、降雨が少なく乾燥した日が続いていたことから、粉じん等が飛散しやすい環境であったことも影響し、「参考となる値」を超過したものと考えられる。
