二上碎石場拡張事業に係る  
事後調査実施状況報告書  
(大 気 質 編)

令和8年6月

足 田 碎 石

なお、本報告は、「春季（2026年1月30日～2026年4月30日）に実施した粉じん等調査結果」をとりまとめたものである。

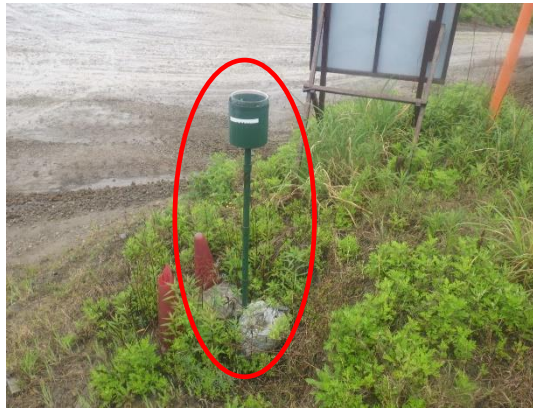
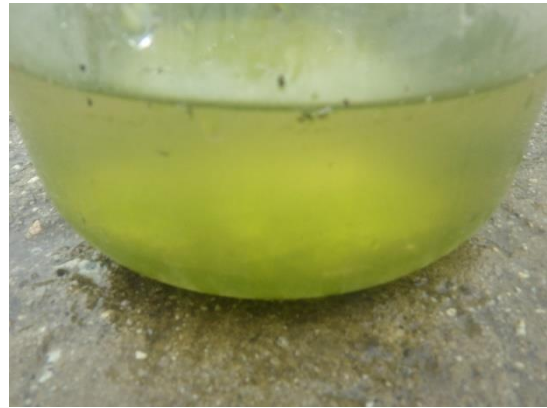
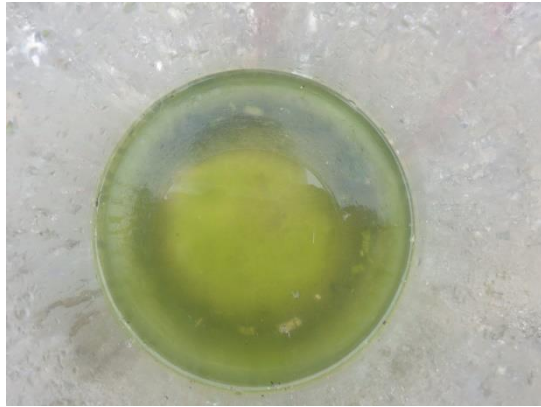
<地点C：事業実施区域内（骨材プラント近傍）>

地点Cにおいては、降下ばいじん量（総量）は18 t/km<sup>2</sup>/月であり、「参考となる値（10 t/km<sup>2</sup>/月）」を超過した。総量のうち「不溶解性成分」が17 t/km<sup>2</sup>/月を占めている。「不溶解性成分」のうち有害物質の「タール分」は0.64 t/km<sup>2</sup>/月であり、「タール分以外の可燃物質（非有害物質）」は12 t/km<sup>2</sup>/月と「総量」の7割程度を占めていた。

本調査期間内では、2/12 から 2/24 および 3/8 から 3/17 の間の累計降水量が0mm（気象庁：葛城地域気象観測所（アメダス）参照）で空気が乾燥していたため、砂塵等が巻き上がりやすい環境であった。このため「総量」の増加につながり「参考となる値」を超過したと考えられる。

乾燥状態が続く際は散水量を増加させることで降下ばいじんの量を可能な限り低減していくよう努める必要がある。

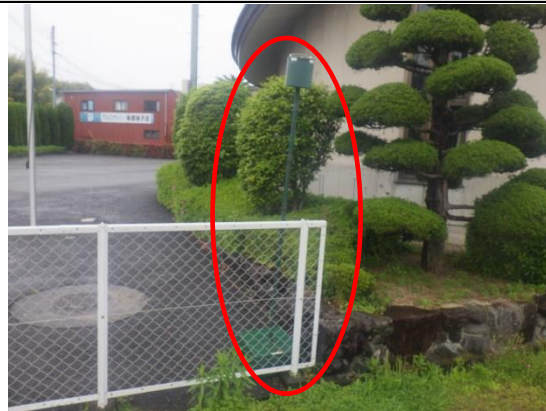
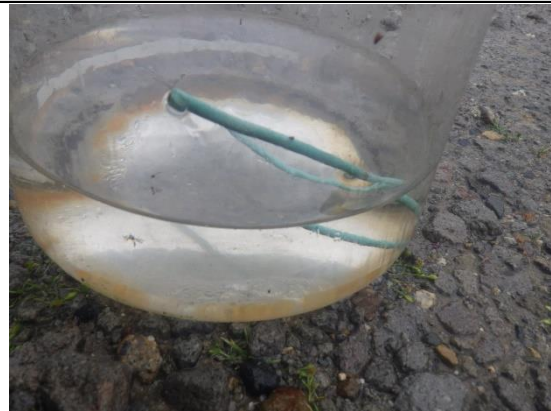
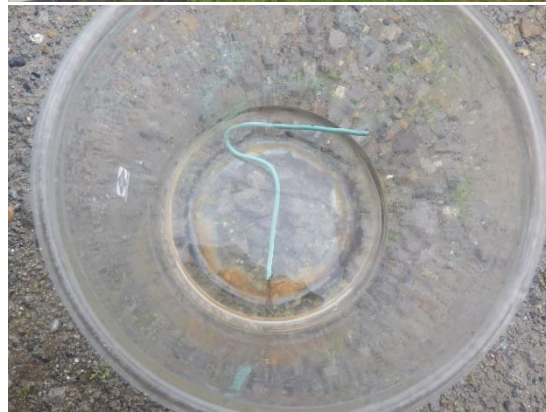
<地点 E：事業実施区域周辺の民家近傍⑤>

地点Eにおいて、降下ばいじん計の回収時、回収器内から針金状の異物が確認された。回収器は公民館敷地内に設置されており、過年度においても石の混入事例が確認されている。本調査地点の降下ばいじん回収器は、他地点と比較して筐体が高く設置されている。しかし、過去の混入事例も確認されており、今後も人為的な異物混入の可能性は否定できないため、引き続き留意し、調査を継続する。なお、分析の際には異物を除去し、適切な試料分析を実施しているため、測定値に影響はない。その結果、降下ばいじん量（総量）は0.91 t/km<sup>2</sup>/月であり、「参考となる値（10 t/km<sup>2</sup>/月）」は超過していない。

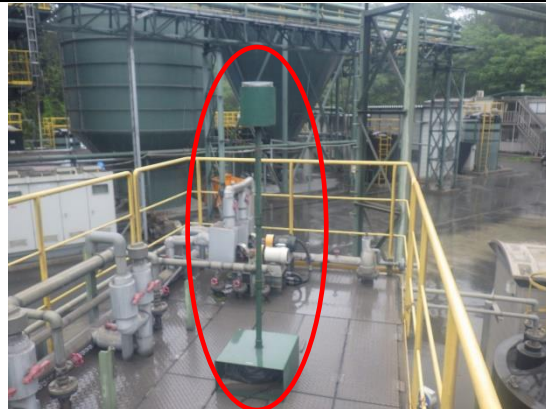
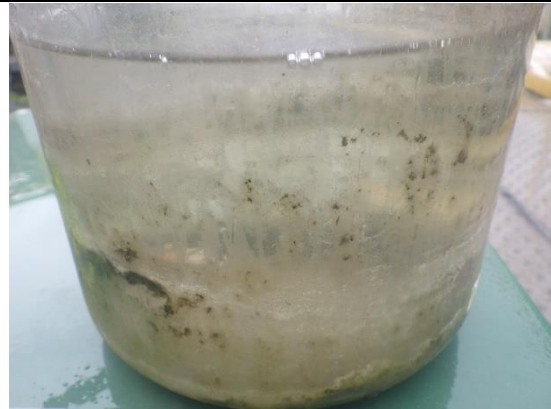
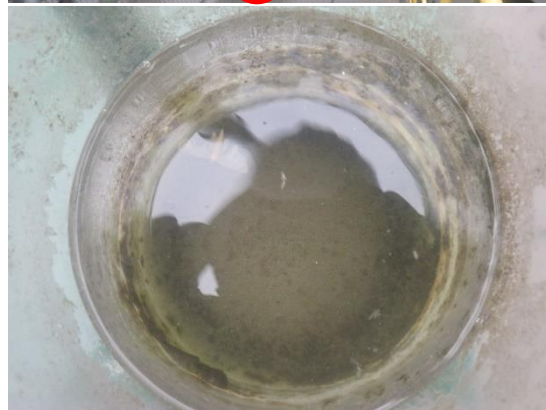
<地点 F：事業実施区域内（産業廃棄物中間処理施設内の雨水処理施設処理水槽上）>

地点Fにおいては、降下ばいじん量（総量）は18 t/km<sup>2</sup>/月であり、「参考となる値（10 t/km<sup>2</sup>/月）」を超過した。うち「不溶解性成分」が13 t/km<sup>2</sup>/月を占めている。「不溶解性成分」のうち有害物質の「タール分」は0.01 t/km<sup>2</sup>/月であり、「タール分以外の可燃物質（非有害物質）」は11 t/km<sup>2</sup>/月と「総量」の6割程度を占めていた。

また、本調査で回収した採取試料には黒色の粉末状の沈降物が確認された。これは、地点移設に伴い中間処理施設近傍に約60m近づいたことにより、施設稼働による炭化物等の飛来の影響を受けやすくなったためと考えられる。さらに、先述のとおり降雨の少ない乾燥した日が続いたことによって飛来が促進され「参考となる値」を超過したと考えられる。

乾燥状態が続く際は散水量を増加させることで降下ばいじんの量を可能な限り低減していくよう努める必要がある。
