二上採石場拡張事業に係る
事後調査実施状況報告書

(大 気 質 編)

平成28年3月

足 田 砕 石

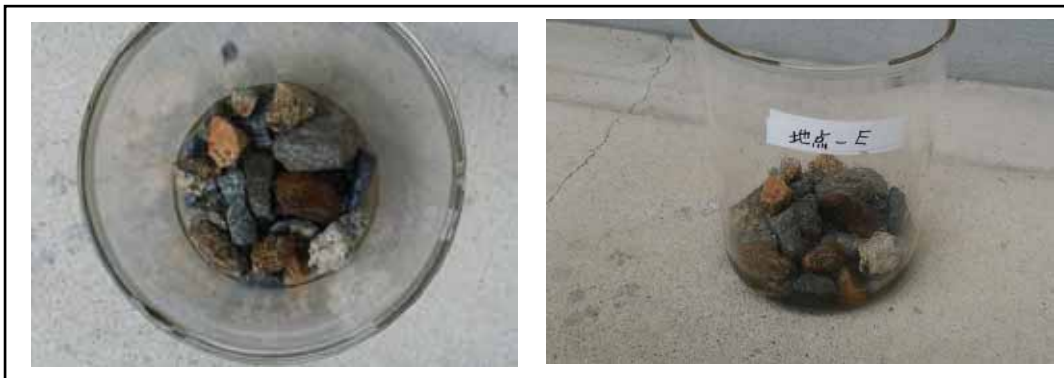
写真2.1.1 地点Eの捕集瓶に混入していた小石

地点E（事業実施区域周辺の民家近傍）については、降下ばいじん捕集瓶を回収する際（平成28年1月29日）に小石が混入していたため、分析の対象から除外した（小石が投入された時期は不明であるが、おそらく子供の悪戯であると推測される。故意に異物が混入された状態の試料では、正確な分析が困難であるため、本報告では分析の対象外とした。）。
