二上採石場拡張事業に係る
事後調査実施状況報告書

(大 気 質 編)

平成 2 9 年 3 月

足 田 砕 石

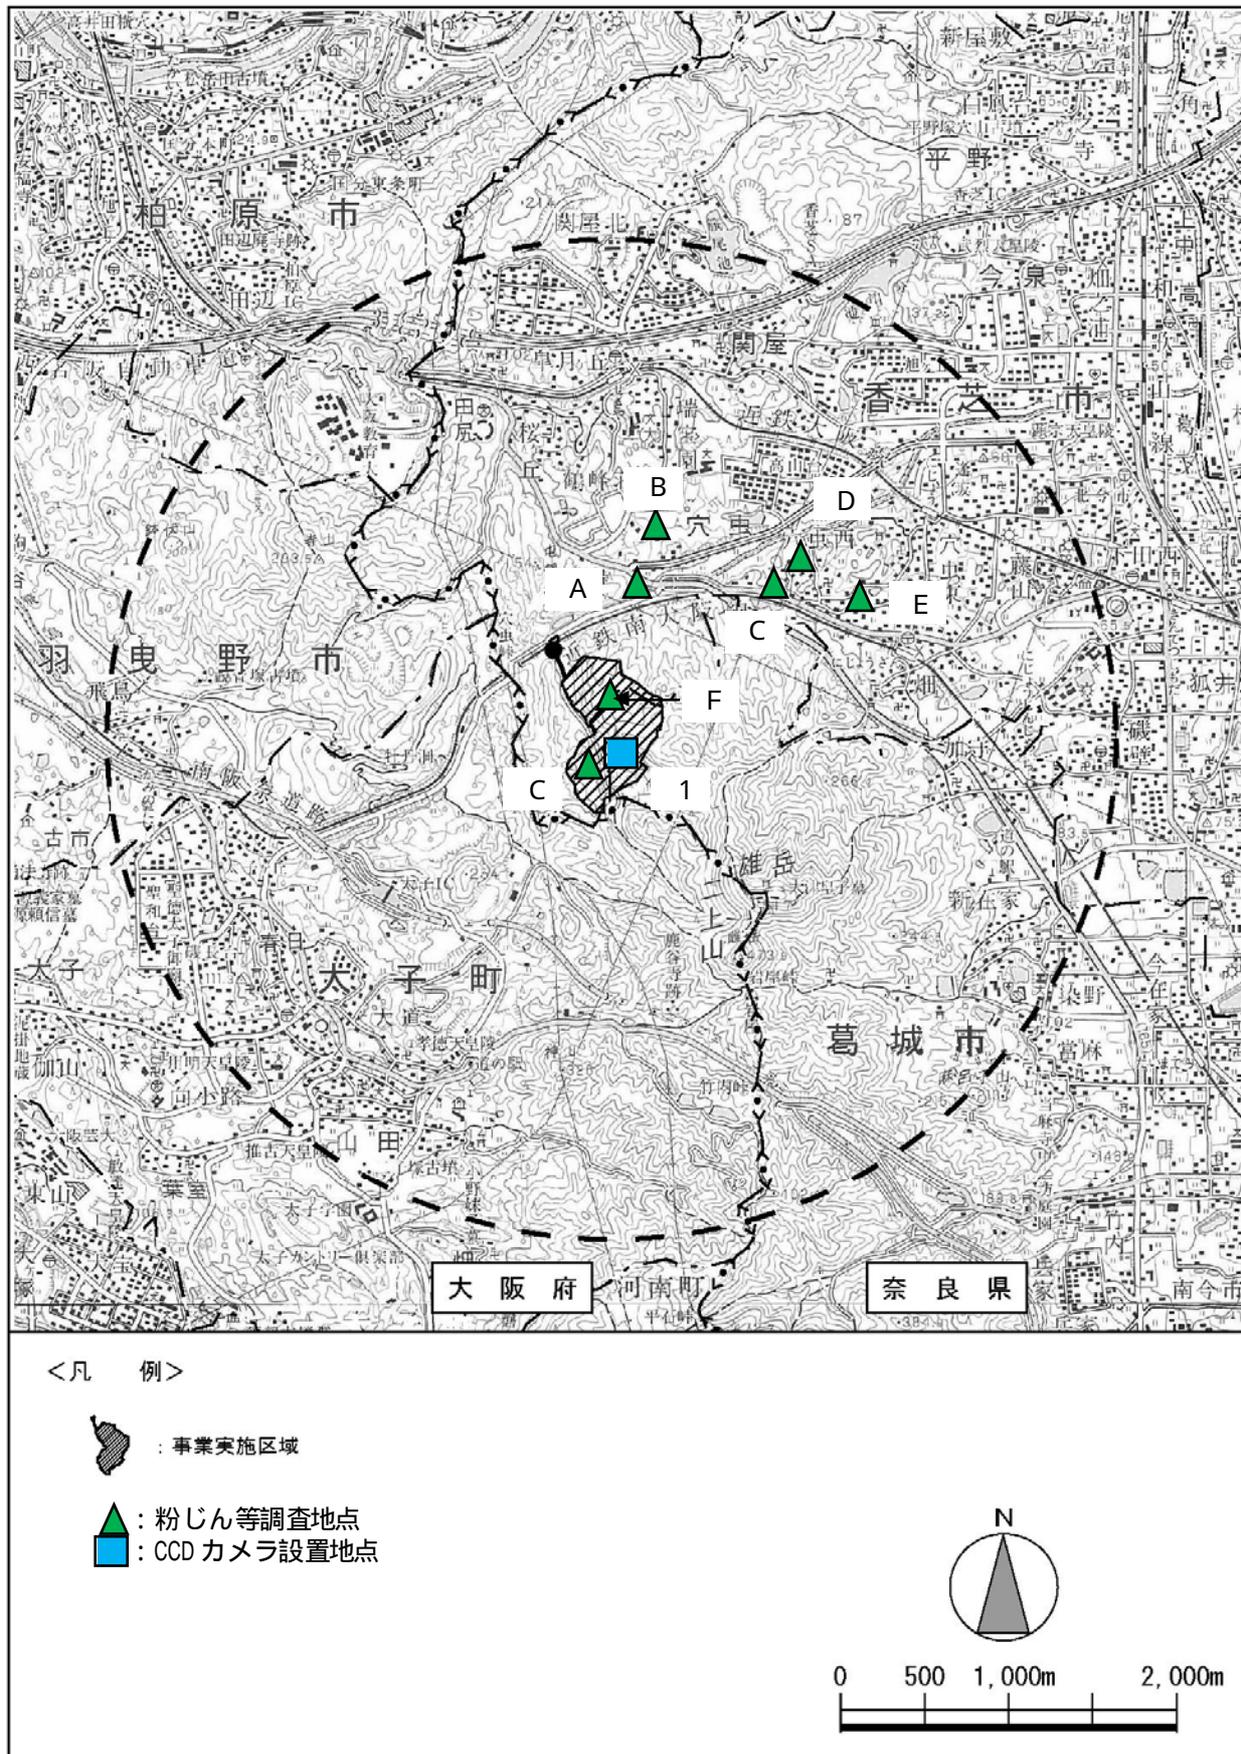
図1.2.1 粉じん等の事後調査地点位置図

粉じん等の調査地点（※1）及び粉じん等の監視地点（※2）は、粉じん等の発生状況を継続的に把握・監視するために表1.2.1及び図1.2.1に示す地点とした。

なお、調査地点Cについては、地元の要望から春季（平成26年1月30日～4月29日に実施）は事業実施区域周辺の民家近傍③（奈良県香芝市穴虫2452）としたが、それ以降（夏季）の調査では事業実施区域内（骨材プラント周辺）に変更した。

- ※1 『評価書』では、地元との覚書に基づき、拡張事業の実施前から継続して粉じん等の調査を実施している。また、その後の地元の要望により、1地点については調査地点を移動（地点C（事業実施区域周辺の民家近傍③）を地点Eに移動）し、さらに新たに1地点を追加（地点D）している。
- 2 『評価書』では、事業実施区域全体を見渡せる残土山（採掘が既に完了し現在修景中の場所）にカメラを設置する計画としていたが、メンテナンスの関係から事業実施区域のほぼ全体を見渡せる骨材プラントが稼働する施設の管理棟の上屋近傍に設置した。

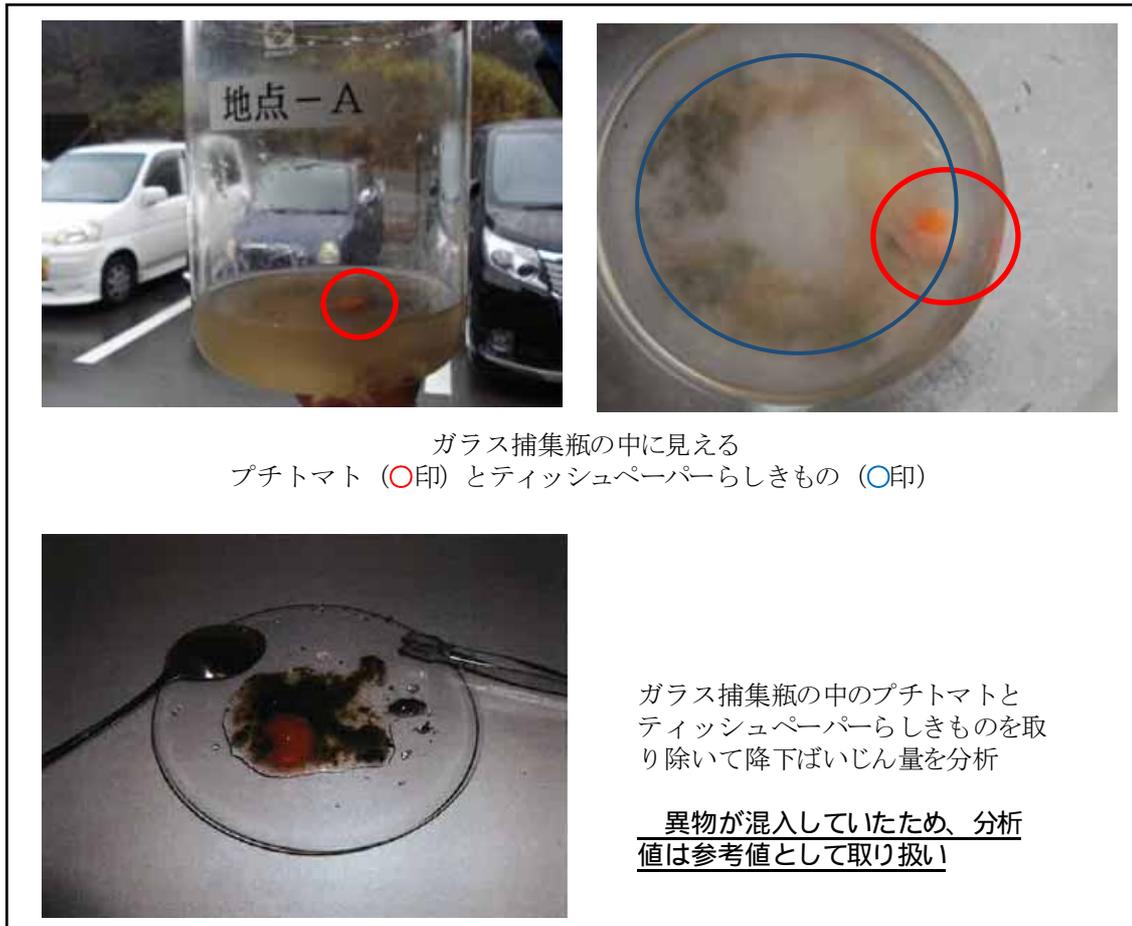
なお、地点A（民家近傍①【香芝市穴虫254】）において試料を回収する際、写真2.1.1に示すように捕集瓶の中にティッシュペーパーらしきものとプチトマトが混入していた。本来ならば、故意に異物が混入された場合は分析の対象外（正確な分析が困難であるため）とするが、本地点は前回の調査（平成28年度秋季調査）で降下ばいじん量が参考値を上回っていたため（降下ばいじん量11.88 t / km²/月：ソーラーパネル設置工事及びワザト地区での農地造成事業の土工工事による複合影響によるものではないかと考察【第10回報告】）、参考としてティッシュペーパーらしきものとプチトマトを除去して分析を行った。その結果、降下ばいじん量は、前回調査時の約4割の4.81 t / km²/月の量であった。

写真2.1.1 地点A（民家近傍【香芝市穴虫2254】）における捕集瓶の中の様子

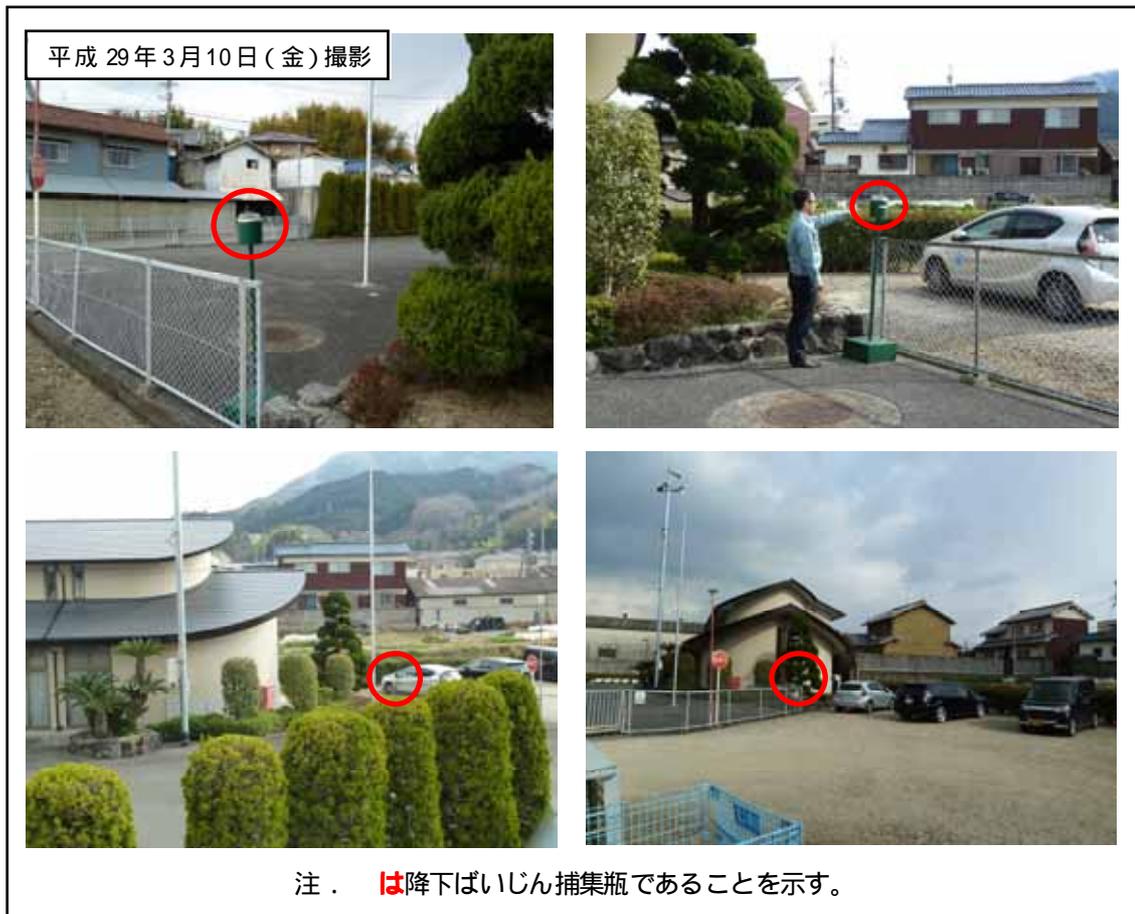
一方、地点E（民家近傍⑤【香芝市穴虫1360-1】）では、参考値に近い降下ばいじん量（ $9.18 \text{ t} / \text{km}^2 / \text{月}$ ）が分析された。本地点は、平成27年度冬季調査において、降下ばいじん捕集瓶を回収する際（平成28年1月29日）に小石等が故意に投入されていたため、冬季調査の分析を除外した地点である。今回の調査では目に見えてわかるような小石や砂利などの混入は確認されなかった。分析結果を見ると、これまでと比べてかなり多い参考値に近い量の降下ばいじん量が確認されたが、その原因は不明である。本地点は、穴虫西公民館内に粉じん等を捕集する機器を設置しており、周辺は粉じん等の降下ばいじんを発生させる工場等の施設の立地が無い静穏な低層住宅地が連担する地域である（写真2.1.2参照）。これまで（平成26年1月30日～平成28年10月28日）に実施し分析を行ってきた本地点の降下ばいじん量は $0.36 \sim 2.20 \text{ t} / \text{km}^2 / \text{月}$ の範囲にあり、今回の値はこれまでの4～26倍の量に該当する。また、降下ばいじんの主たる発生源である地点C（事業実施区域内（骨材プラント近傍））における $5.50 \text{ t} / \text{km}^2 / \text{月}$ （今回の値）の約1.7倍の量が観測されている。

写真2.1.2 捕集瓶設置地点E（民家近傍 【香芝市穴虫1360-1】）の周辺状況

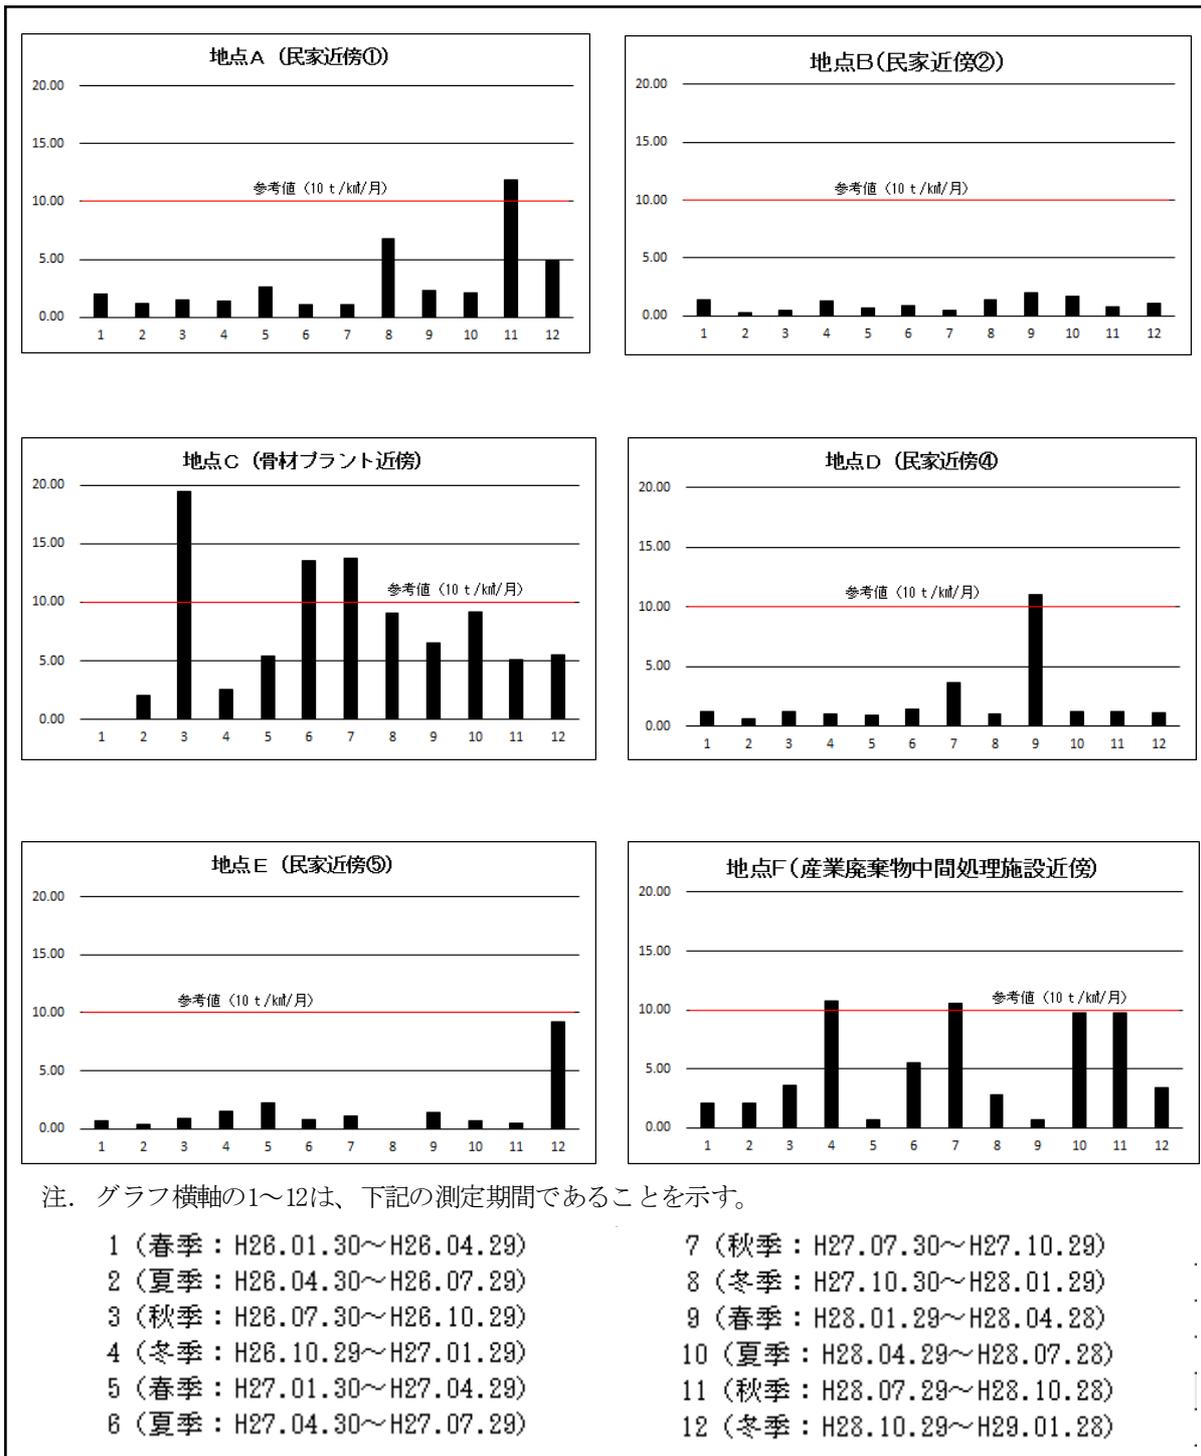
降下ばいじんの事後調査は、平成26年1月30日から開始したが、本年（平成29年）1月28日までの季節別の変動をアセス調査時のばいじん量（総量）と併せて表3.1.1及び図3.1.1に示す。

図3.1.1 事後調査開始以降の降下ばいじん量（総量）の季節別変動
