二上採石場拡張事業に係る
事後調査実施状況報告書

(大 気 質 編)

平成 2 9 年 6 月

足 田 砕 石

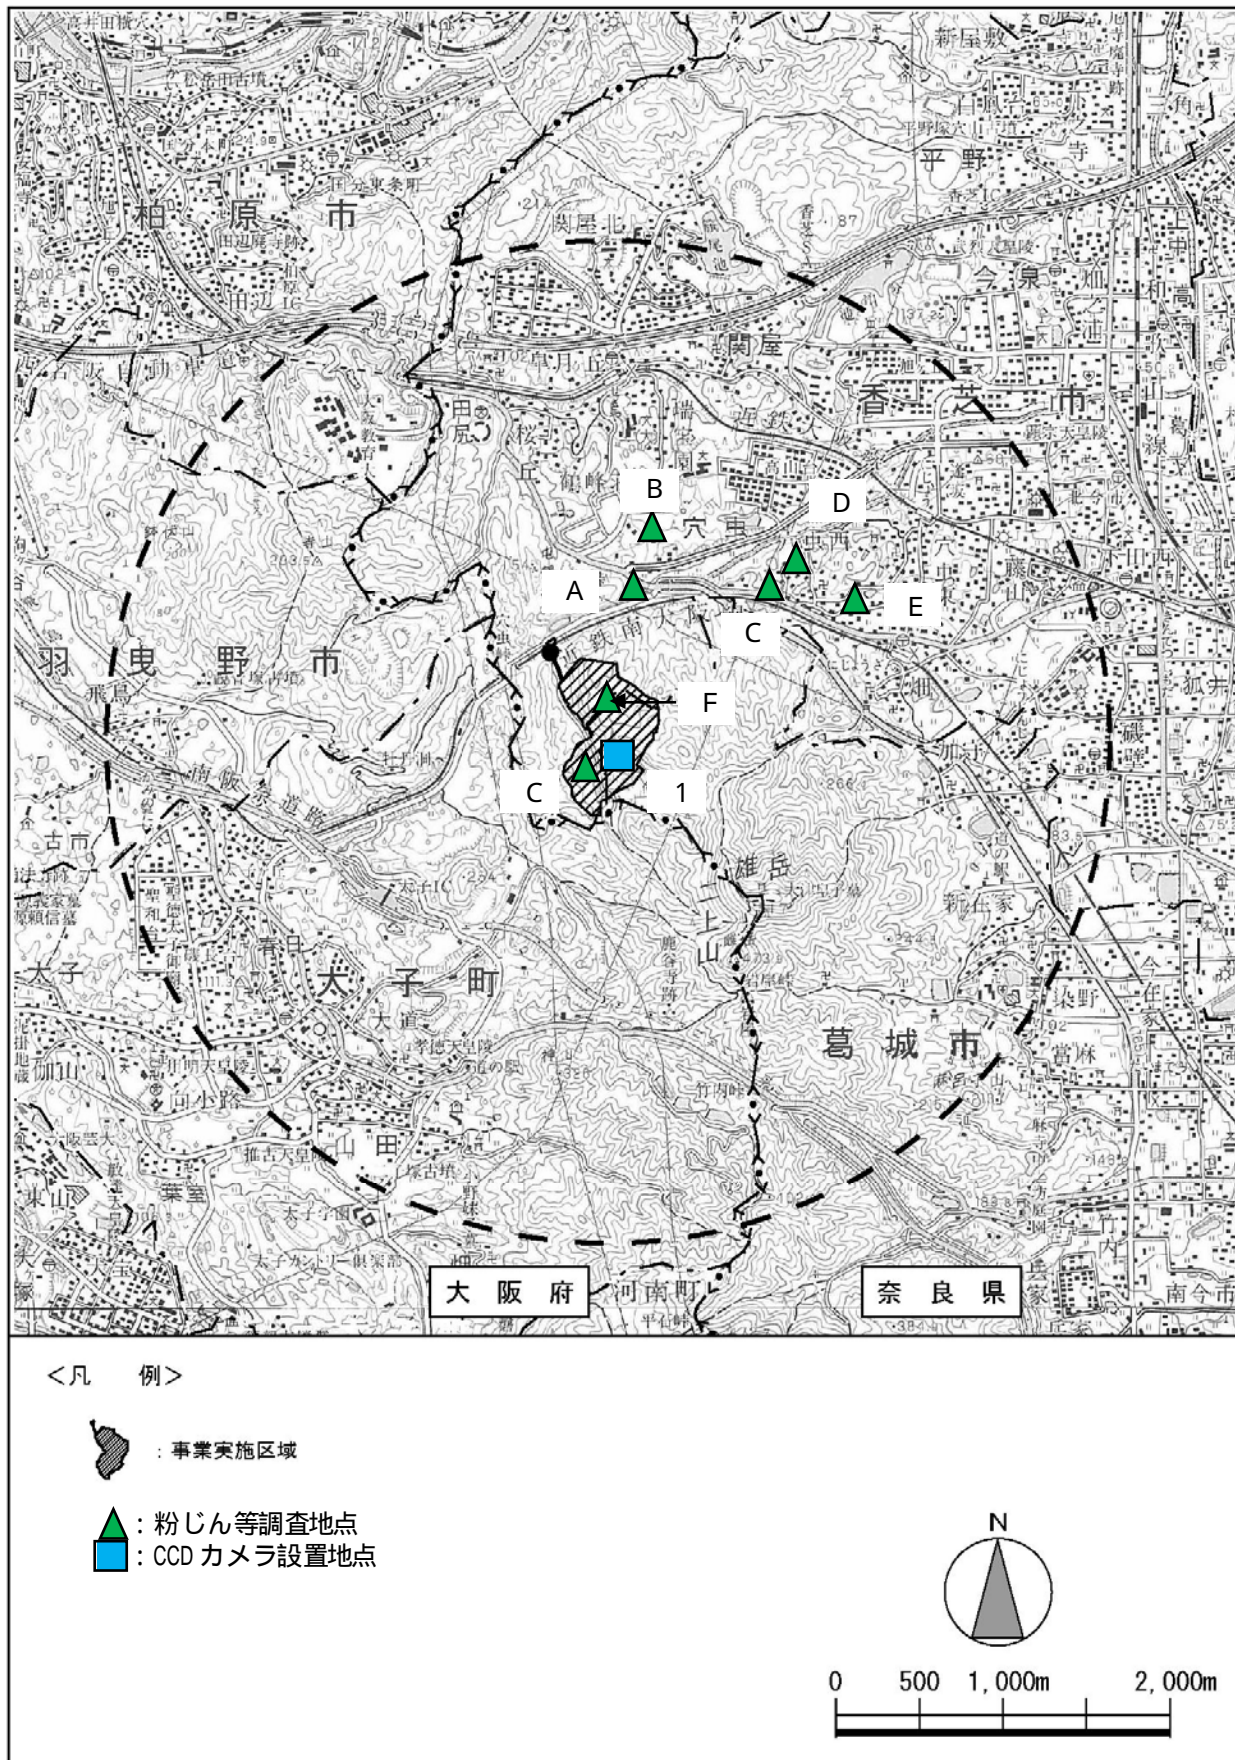
図1.2.1 粉じん等の事後調査地点位置図

粉じん等の調査地点（※1）及び粉じん等の監視地点（※2）は、粉じん等の発生状況を継続的に把握・監視するために表1.2.1及び図1.2.1に示す地点とした。

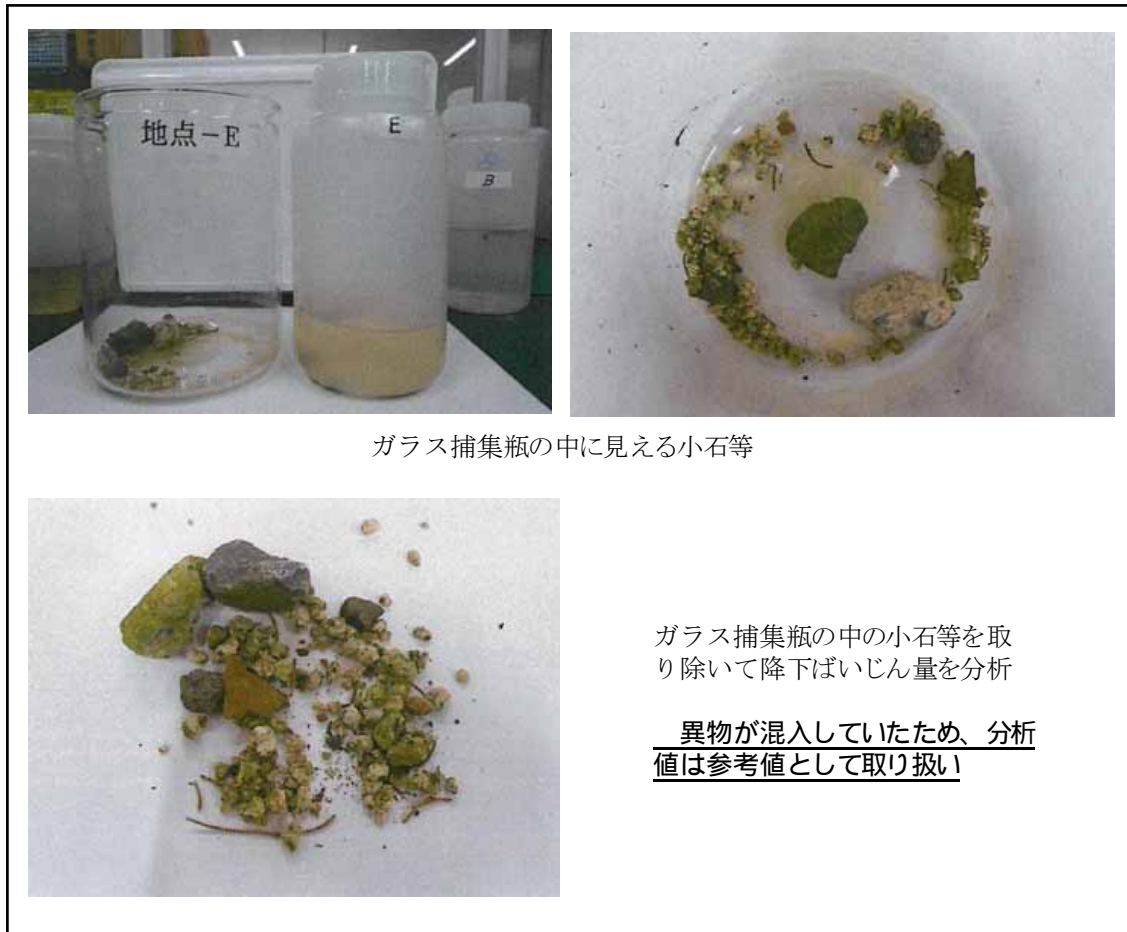
なお、地点E（民家近傍⑤【香芝市穴虫1360-1】）において試料を回収する際、写真2.1.1に示すように捕集瓶の中に小石等が混入していた。本地点は、平成27年度冬季調査においても小石等が混入されていたため、分析を除外した地点である。しかし、前回の調査（平成28年度冬季調査）では、小石等が混入されていないにもかかわらず、これまでに確認されなかった参考値に近い量の降下ばいじん量（9.18 t /km²/月）が確認されたため、参考として小石等を除外して分析を行った。その結果、降下ばいじん量は、前回調査時の約2割の1.85 t /km²/月の量であった。

写真2.1.1 地点E（民家近傍 【香芝市穴虫1360-1】）における捕集瓶の中の様子
