二上採石場拡張事業に係る  
事後調査実施状況報告書

(大 気 質 編)

平成 3 0 年 6 月

足 田 砕 石

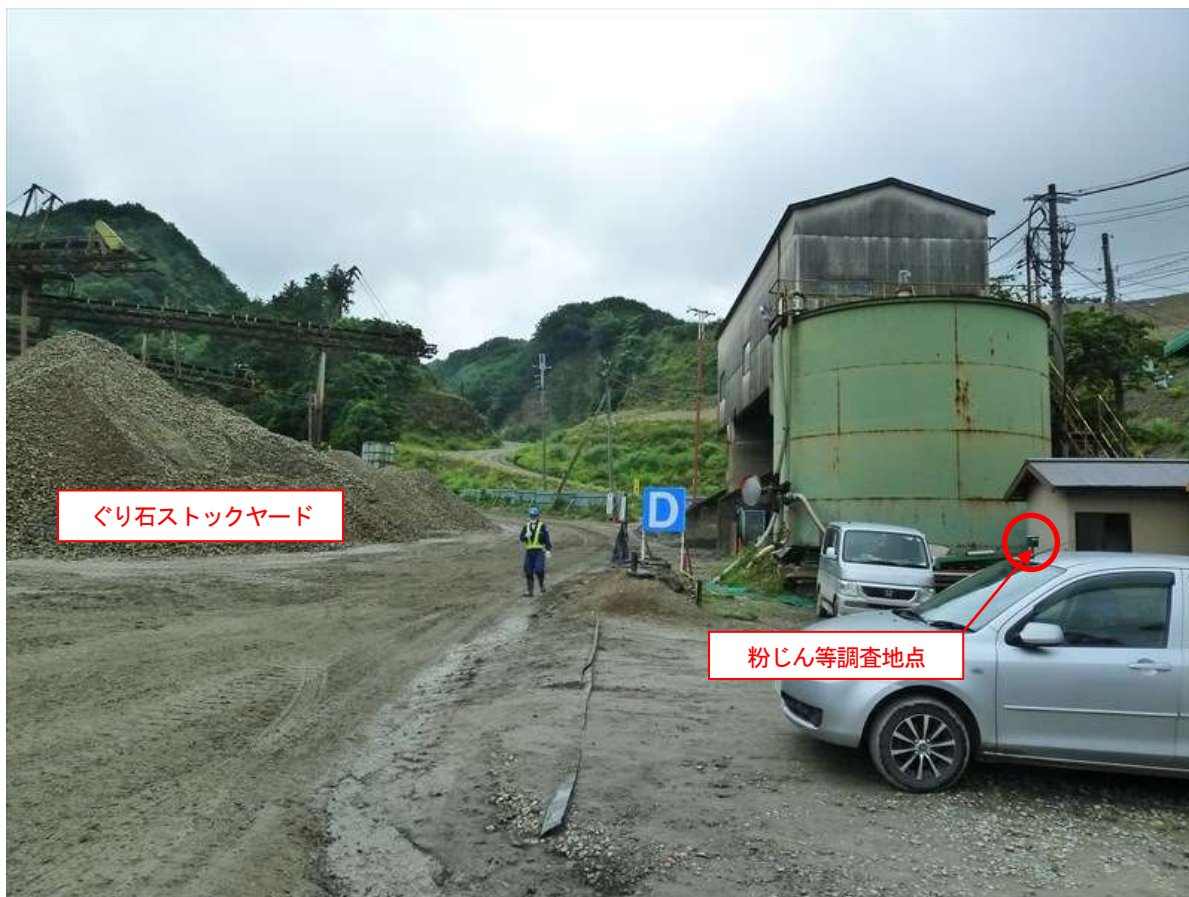
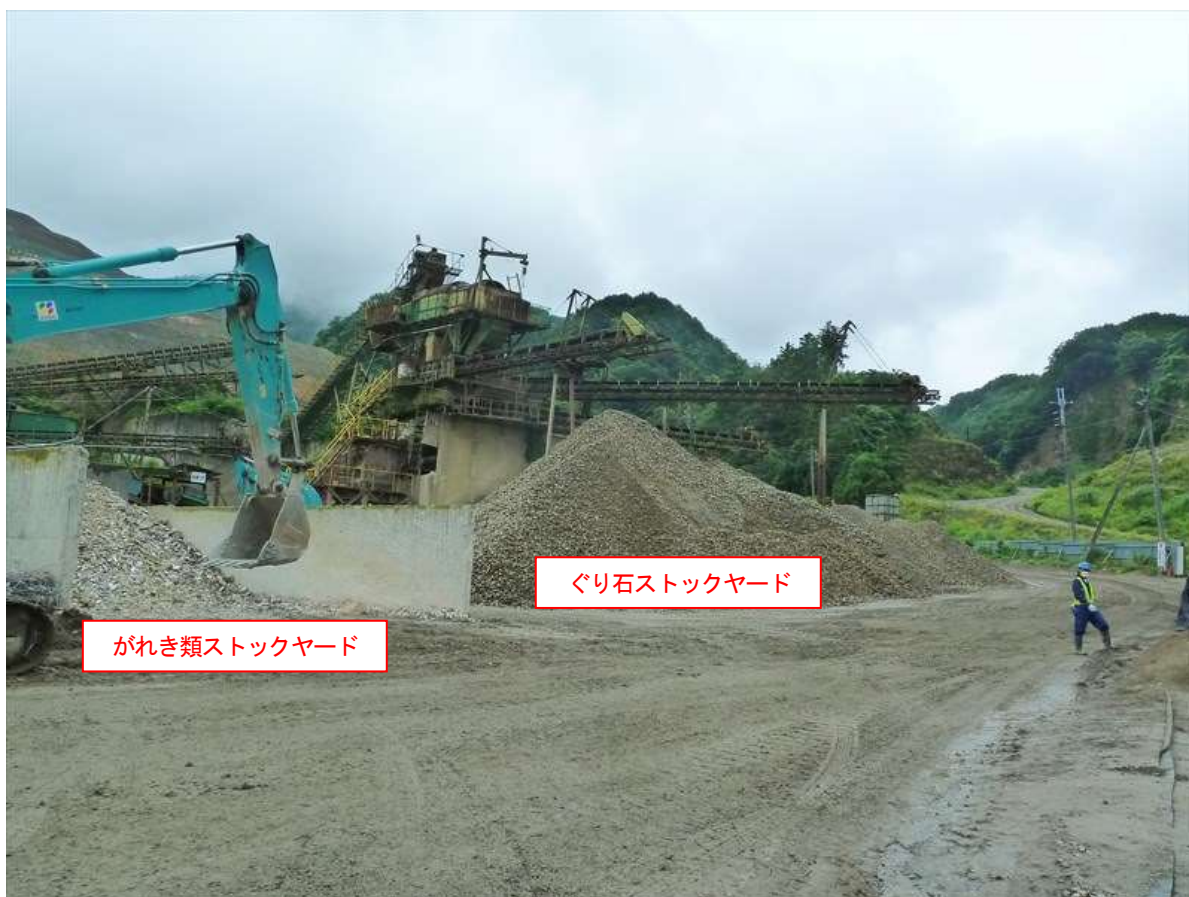
写真2. 2. 1 粉じん等調査地点と各ストックヤードの位置関係

地点C（事業実施区域内（骨材プラント近傍））においては、適宜散水しているにもかかわらず、参考となる値※10 t/km<sup>2</sup>/月以下を超過しているが、これは下記の理由（影響）によるものではないかと考える。

- ①調査地点近傍には、がれき類を貯蔵するヤード（写真2.1.1参照）があるが、そこに積み卸しするダンプトラック等の台数がこれまでよりも60台程度（※）多かったこと。
- ②調査地点近傍には、ぐり石を積み込むヤード（写真2.1.1参照）があるが、その材料を積み込むダンプトラック等の台数がこれまでよりも440台程度（※）多かったこと。

※：前回（第15回・冬季調査）と比べた3ヶ月間の運搬車両台数
