二上採石場拡張事業に係る
事後調査実施状況報告書

(水 質 編)

平成 3 0 年 6 月

足 田 砕 石

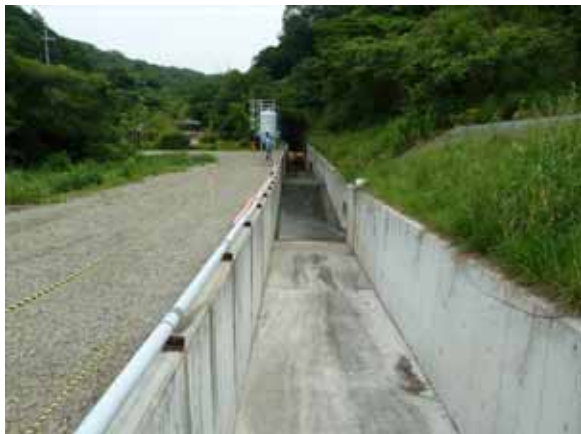
写真3.1.1(1) モールコード等の洗浄・設置作業の状況

洗浄前のモールコード（水路全景）

自動活性ろ過器及びろ過材の機能確保のために、定期的に交換（自動活性ろ過器の活性炭等：1回/年、本期間内では対象外）・洗浄（モールコード：4回/年）を行うこととしており、今回は平成30年5月26日及び5月28日に実施した。これまでに実施してきた措置と同様に、自動活性ろ過器については、活性炭中の付着物を除去するために逆洗浄を行った（5月28日）。また、ろ過材（モールコード）については、全てのろ過材を引き上げ、付着した枝葉などのうち大きな物は手作業で除去した後で、モールコードに付着した細かな枝葉や目詰まりの原因となる土粒子などを高圧水で洗浄した（5月26日）。洗浄後のろ過材は、天日干しを行った上で再度土粒子などを取り除いて設置した（5月28日）。さらには、モールコードが設置されている水路底部の泥水や側壁の汚れの吸引（除去）・洗浄作業も実施した（5月28日）。

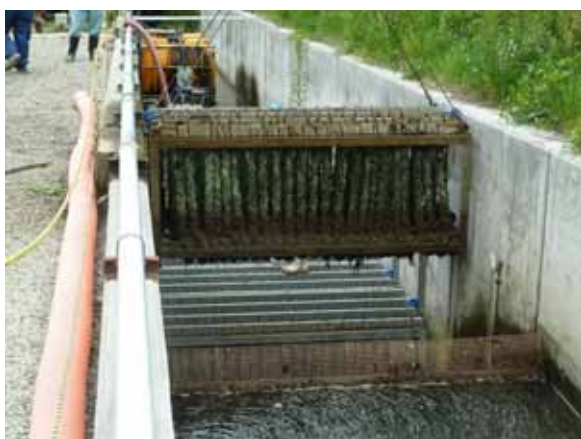
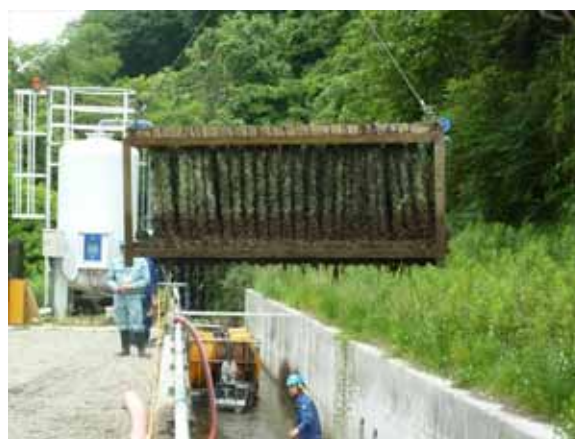
モールコードの引き上げ作業の様子

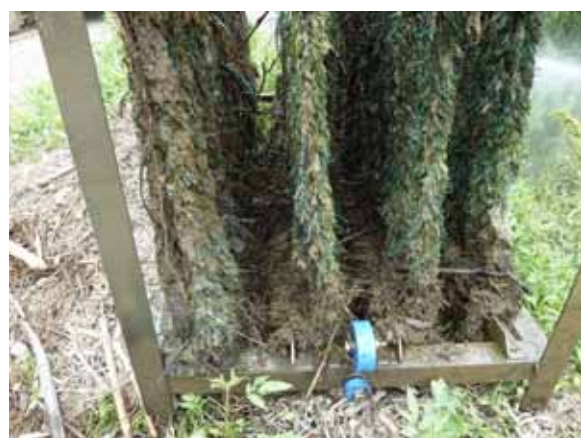
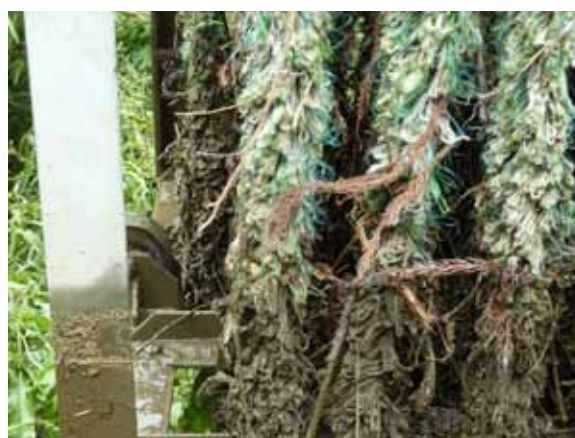
モールコードに付着した枝葉等の様子

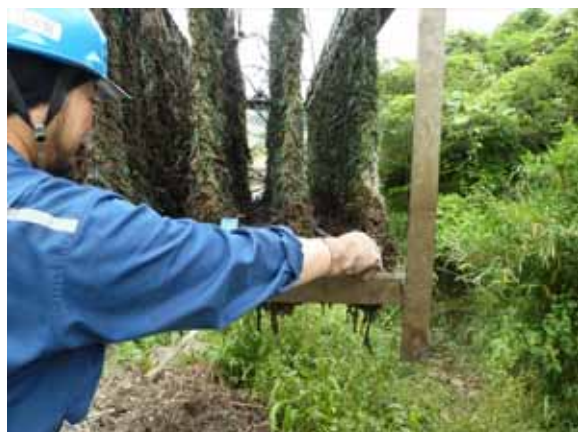
写真3.1.1(2) モールコード等の洗浄・設置作業の状況

手作業による枝葉等の除去の様子

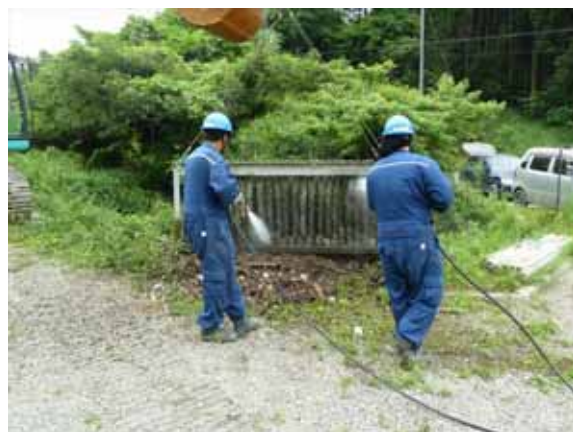
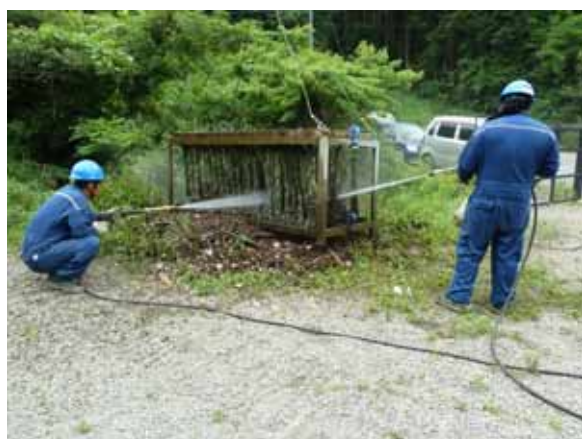
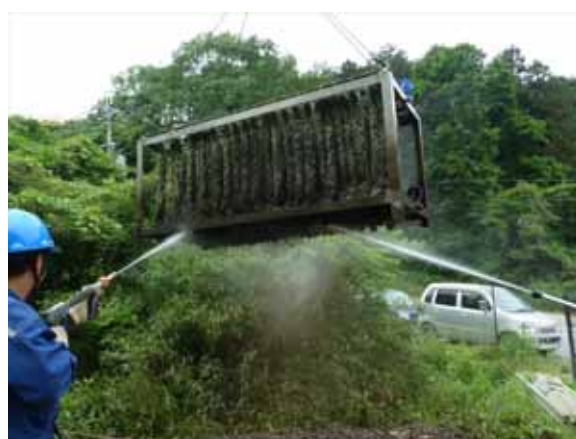
高圧水によるモールコードの洗浄の様子

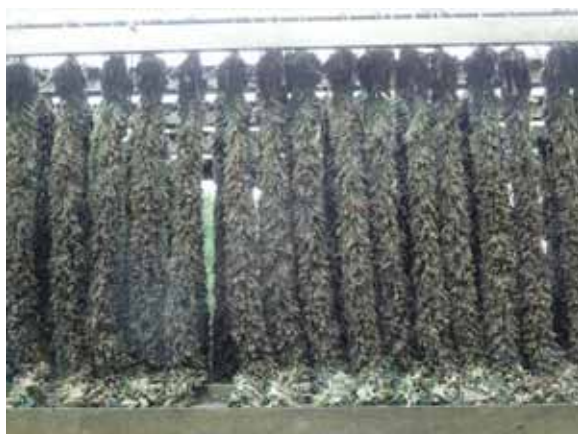
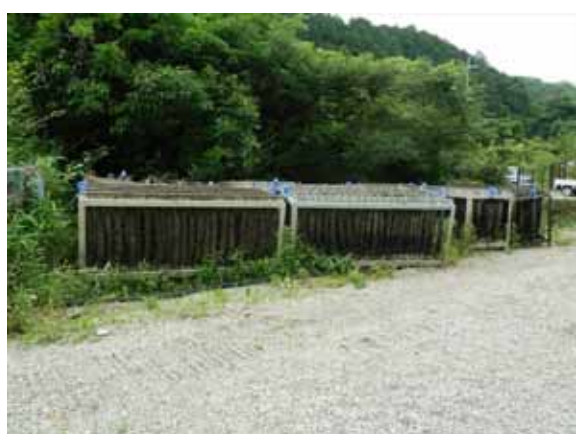
洗浄後のモールコード

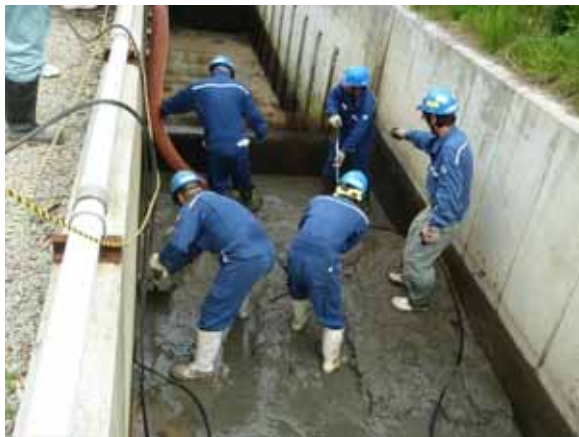
写真3.1.1(3) モールコード等の洗浄・設置作業の状況

水路に貯まった泥水の吸引光景

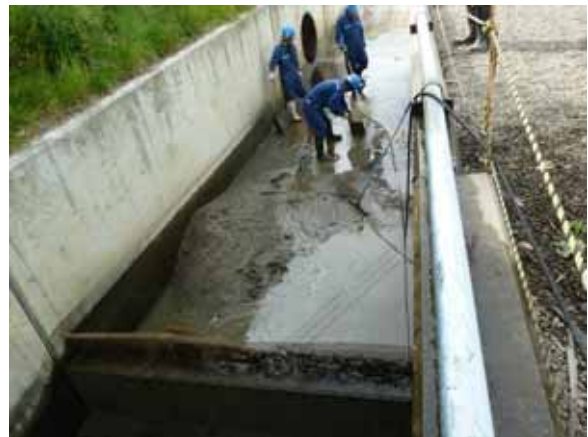
水路に貯まった泥水の掻き集め光景

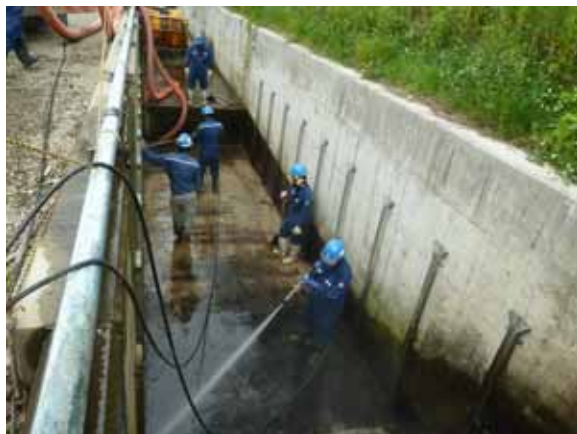
泥水吸引後の高圧水による水路の洗浄

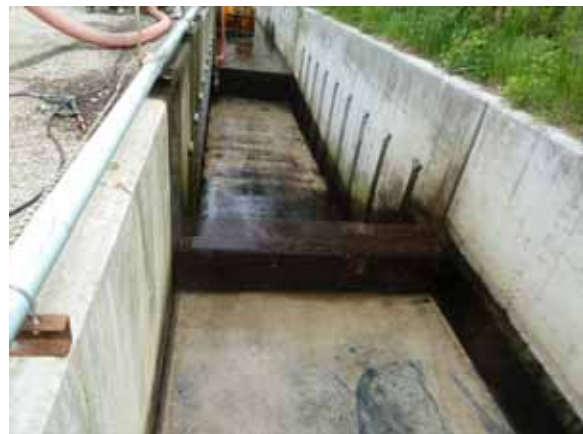
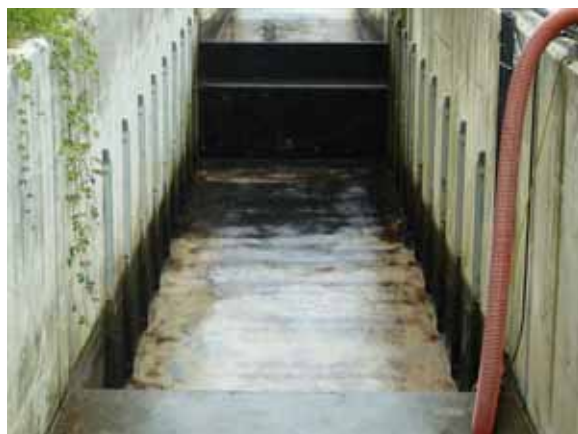
泥水吸引・洗浄後の水路の光景

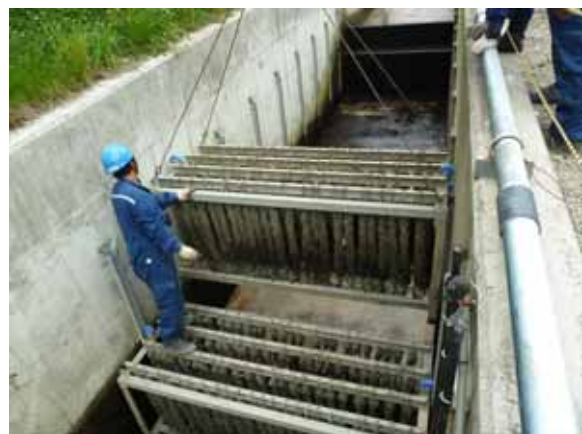
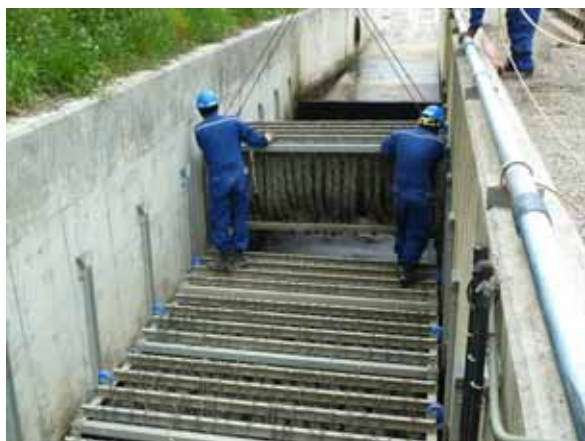
洗浄・天日干し後のモールコードの
水路への設置状況

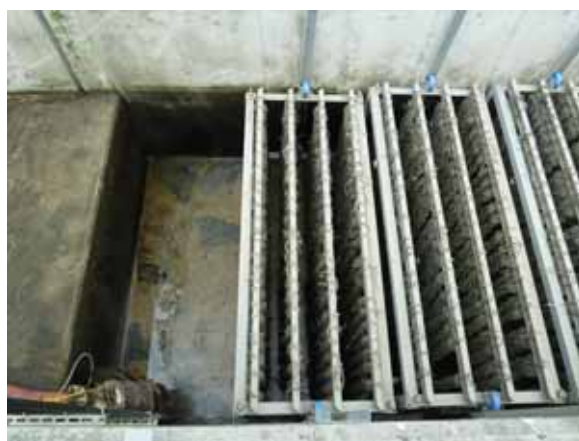
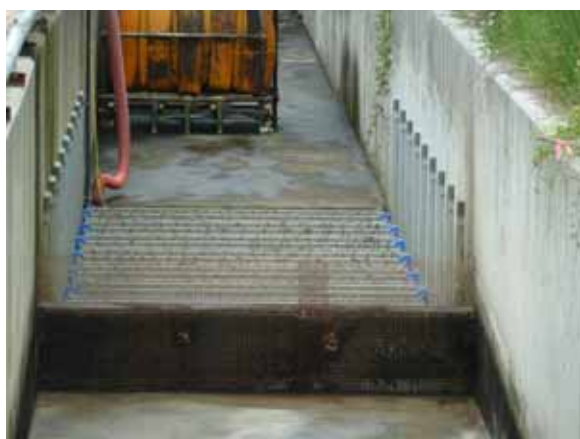
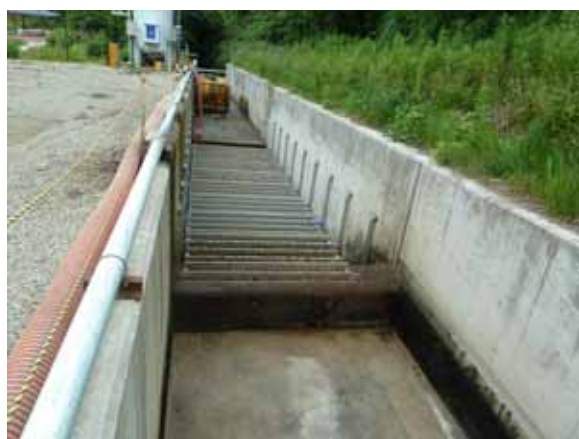
写真3.1.1(4) モールコード等の洗浄・設置作業の状況

水路に取り付けられたモールコード

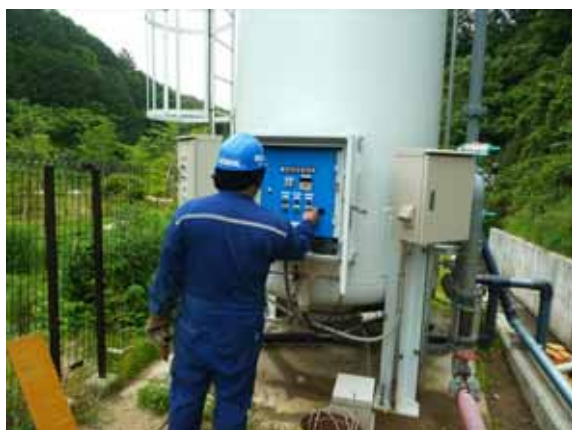
自動活性ろ過器の逆洗浄作業の様子

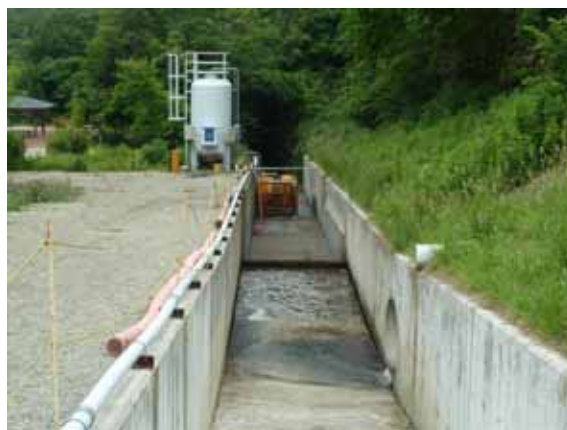
洗浄作業後の通水の様子

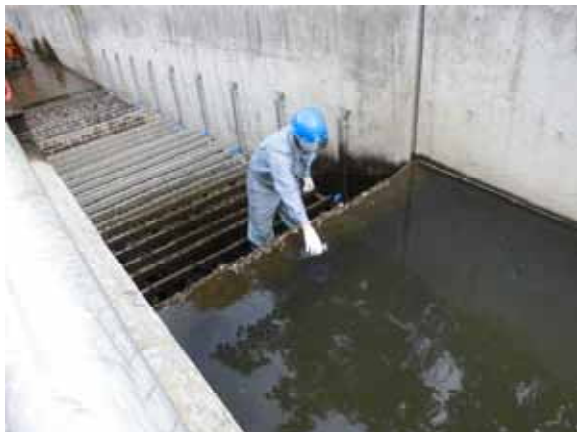
写真3.2.1 モールコード洗浄・自動活性ろ過器逆洗浄後の水の濁りの状況

モールコード通過前地点での採水光景

自動活性ろ過器の逆洗浄及びろ過材等の洗浄後は、ろ過材通過直前の水、ろ過材（モールコード）通過後の水、ろ過施設（自動活性ろ過器）通過後の水を採水し、ビーカーに入れて濁りの程度も目視で確認した（洗浄後のろ過材設置日から約1週間後の平成30年6月5日に実施）。その結果、調整池から流れ出る水は、臭はないものの目視で分かる濁りが確認された。巻末に収録している写真に示すように、ろ過材通過直前の水は、ろ過材（モールコード）通過後の水、ろ過施設（自動活性ろ過器）通過後の水と比べて薄茶色に濁っている様子が分かる。

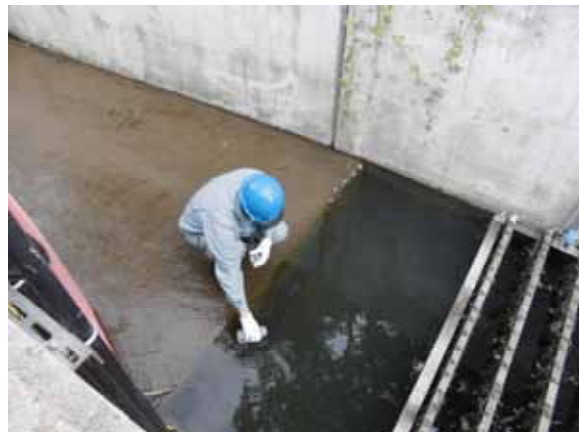
モールコード通過後地点での採水光景

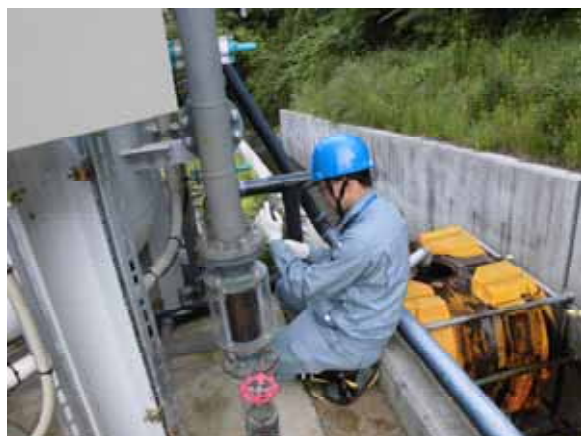
モールコード+自動活性ろ過器通過後
地点での採水光景
