二上採石場拡張事業に係る  
事後調査実施状況報告書  
(水質編)

令和7年12月

疋田碎石

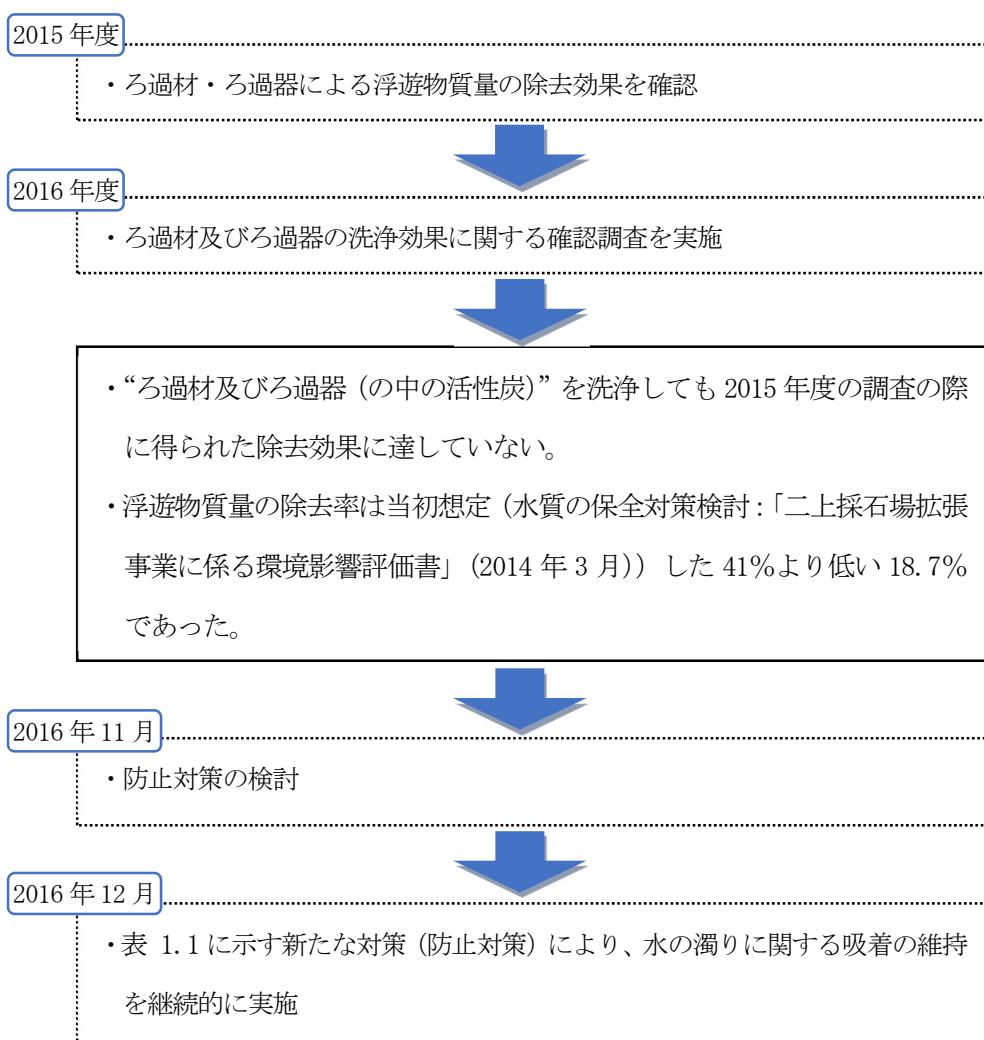
図 1.1 これまでの取り組みの変遷

事業実施区域内で改築工事が行われた沈砂池は、濁水処理（ろ過）施設を有する調整池として2015年7月29日に完成・供用し現在に至っている。この調整池出口の水路等に設置したろ過材（モールコード）及びろ過器（自動活性ろ過器）に水の濁りが吸着される。しかし、その効果に係る知見が十分でないことから、2015年から2016年11月までの試行錯誤の期間を経て、2016年12月以降から表 1.1に示す対策を継続して実施している。

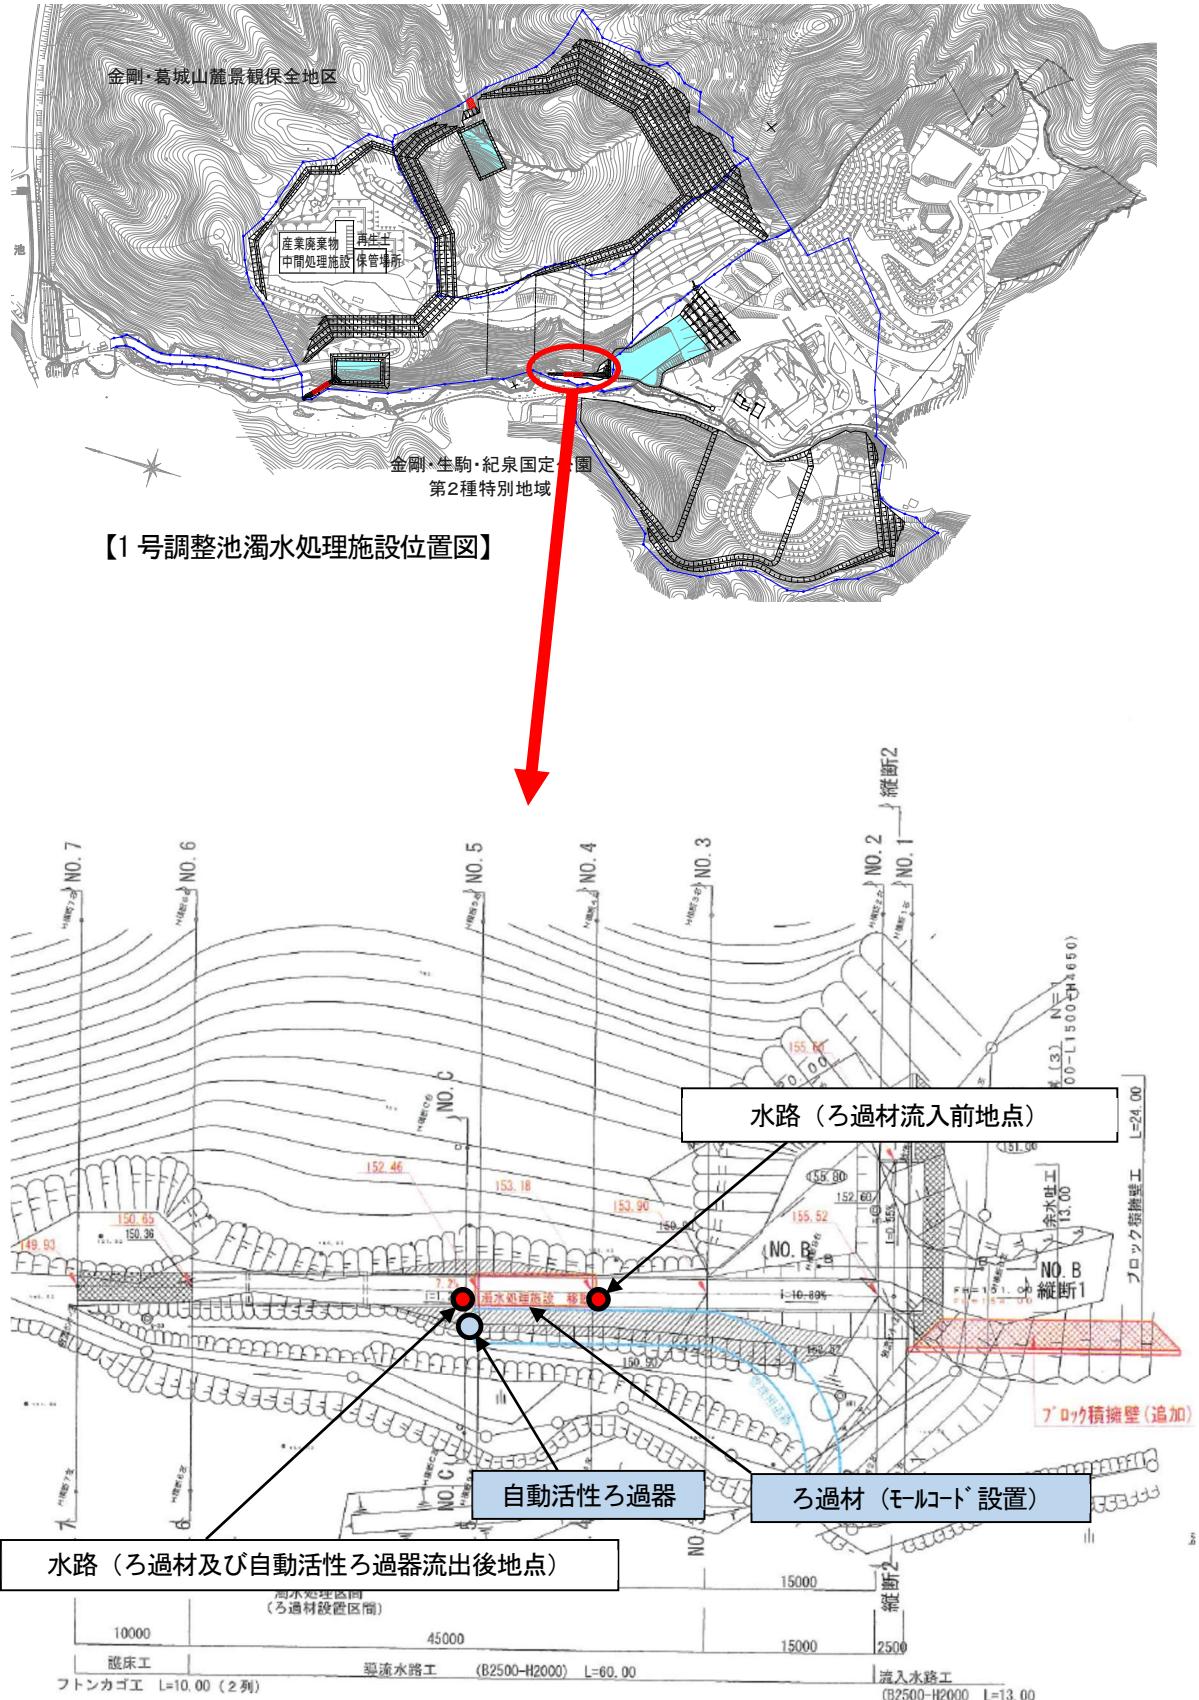
図 1.2 濁水処理施設（ろ過材等）の位置図

点検等は、ろ過材（モールコード）及びろ過材取付架台本体並びに自動活性ろ過器を対象としているが、その施設の位置を図 1.2に、また、その概要を図 1.3に示す。

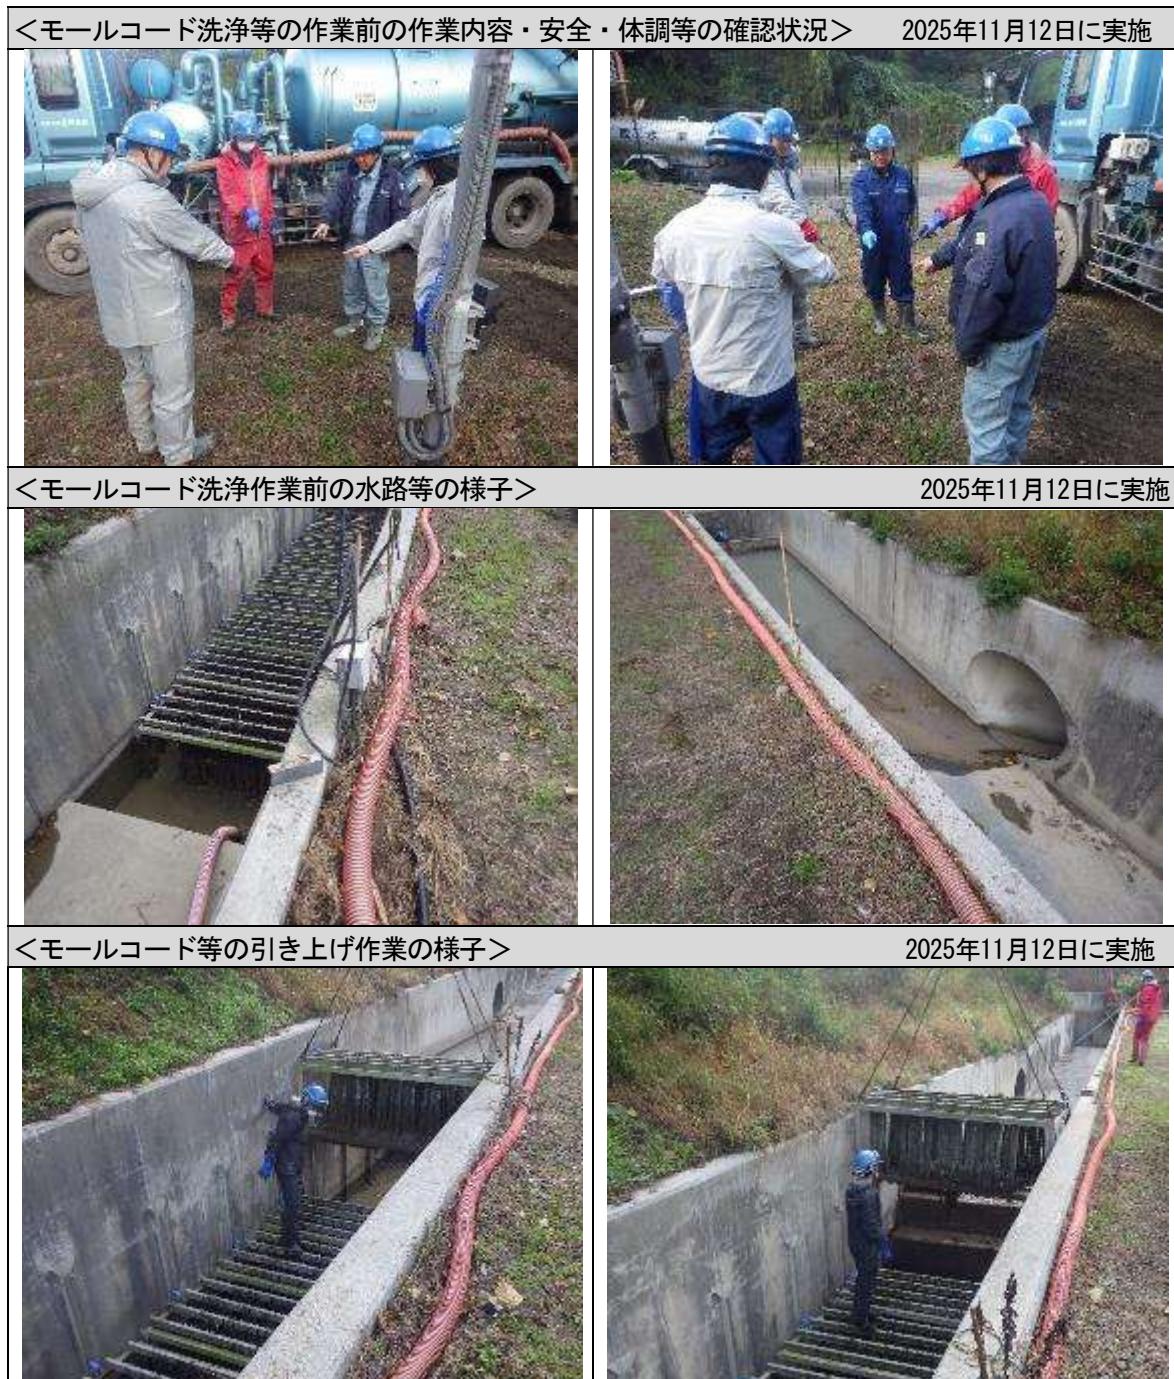
<p>＜モールコードに付着した枝葉等の除去の様子＞</p>		2025年11月12日に実施

今回は、洗浄作業として、架台本体に取り付けた全てのろ過材を引き上げ、付着した枝葉などのうち大きな物は手作業で除去、細かな枝葉や目詰まりの原因となる土粒子などは高圧水で洗浄した。また、ろ過材（モールコード）が設置されている水路底部の泥水や側壁の汚れについては、バキューム車による吸引による除去作業を行い、高圧水で洗浄した。

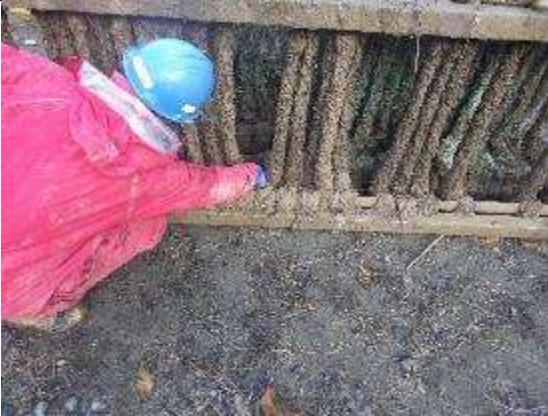
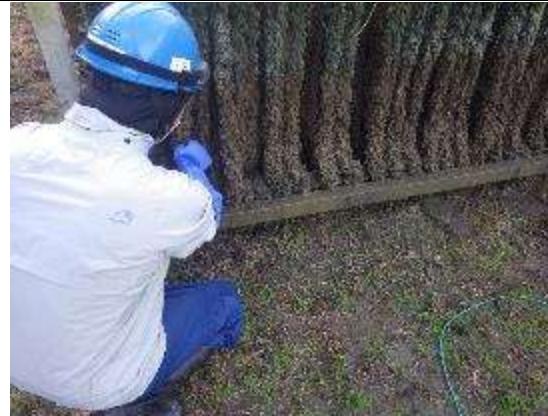
<p>＜高圧水によるモールコード洗浄の様子＞</p>		2025年11月12日に実施

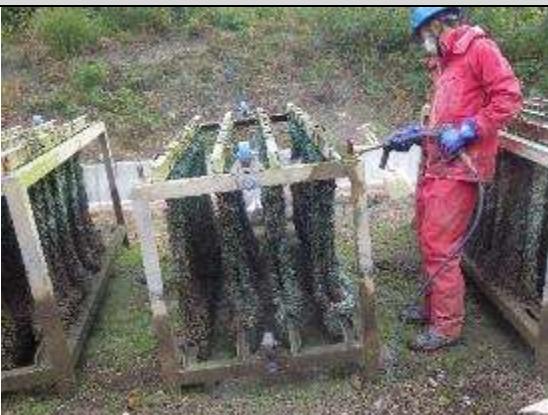
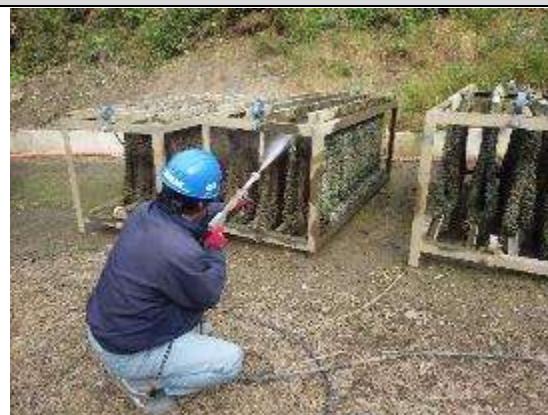
<p>＜モールコードの交換作業の様子＞</p>		2025年11月12日に実施

また、設置水路上流部のろ過材（モールコード）200本（2モジュール）を新品に交換した。

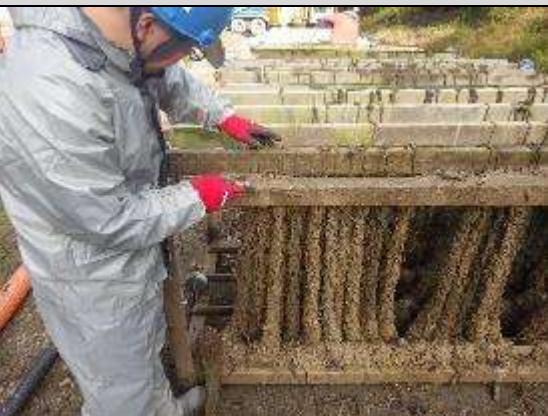
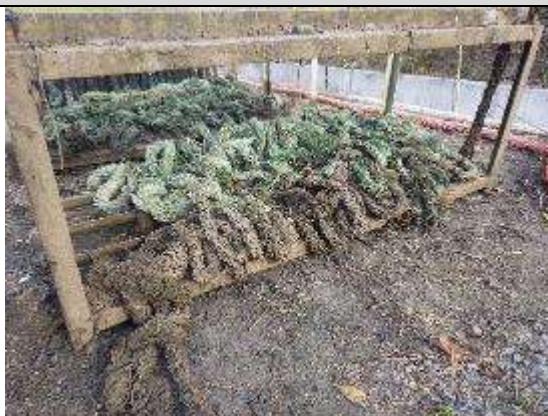
<p>＜取り外したモールコードの様子＞</p>		2025年11月12日に実施

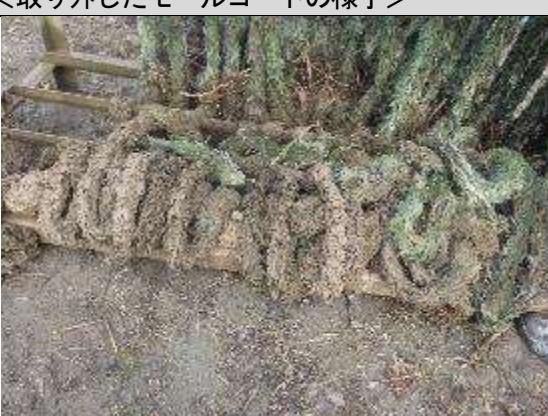
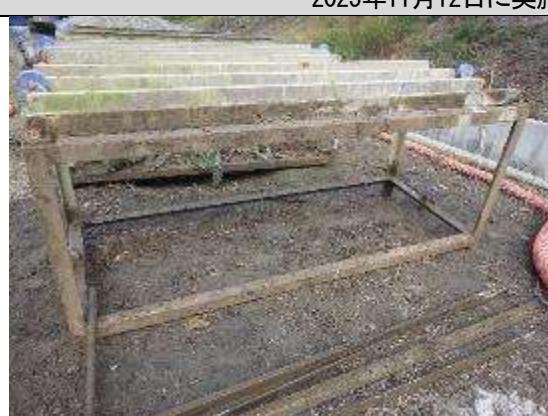
＜高圧水によるモールコード取付架台洗浄の様子＞

2025年11月12日に実施

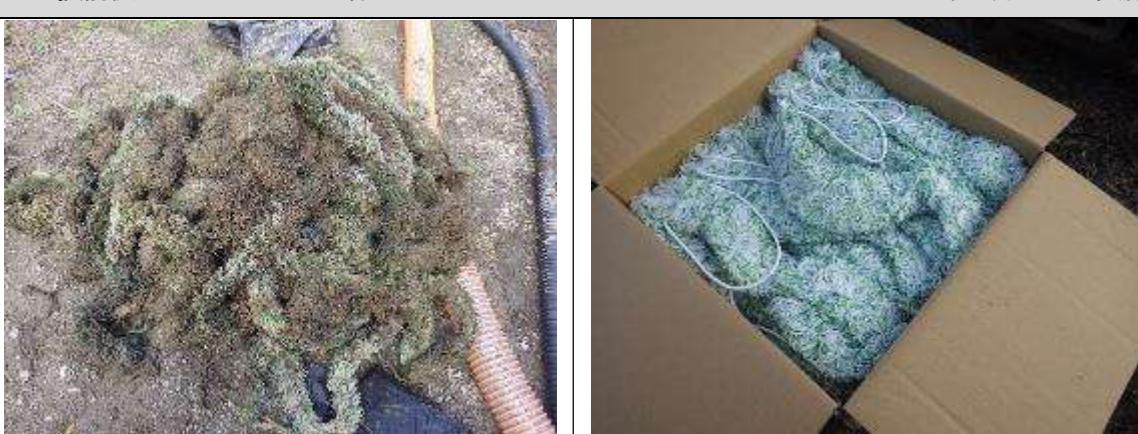
＜モールコード交換後の様子＞

2025年11月12日に実施

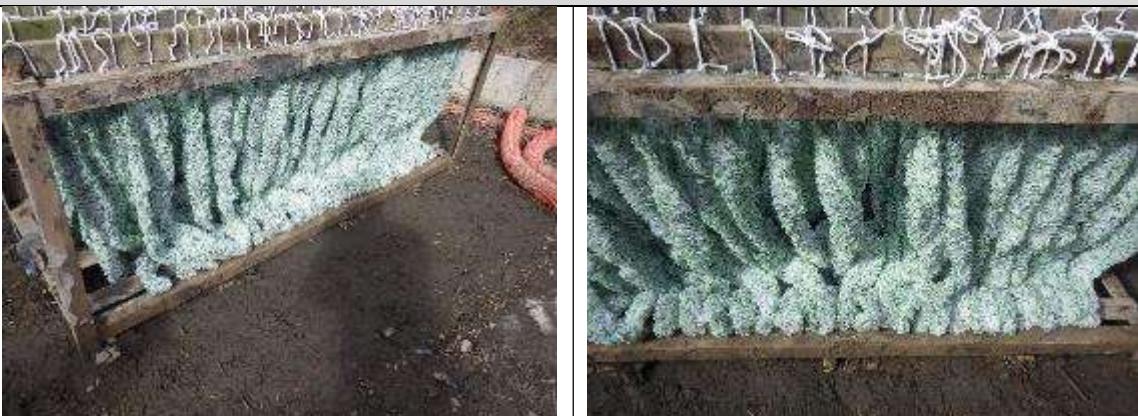
＜モールコード交換後の様子＞

2025年11月12日に実施

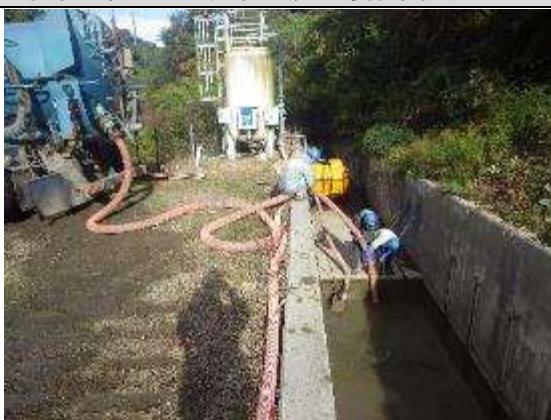
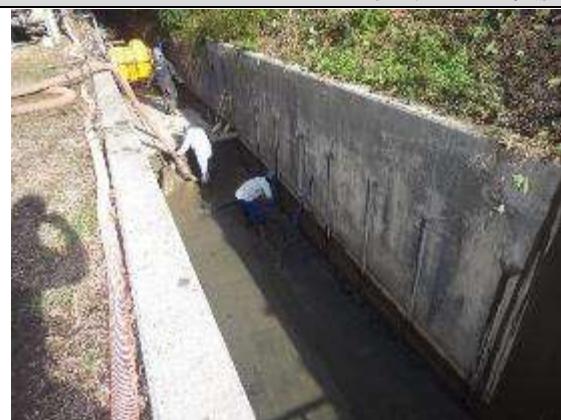
＜水路に溜まった泥水の吸引等作業状況＞

2025年11月12日に実施

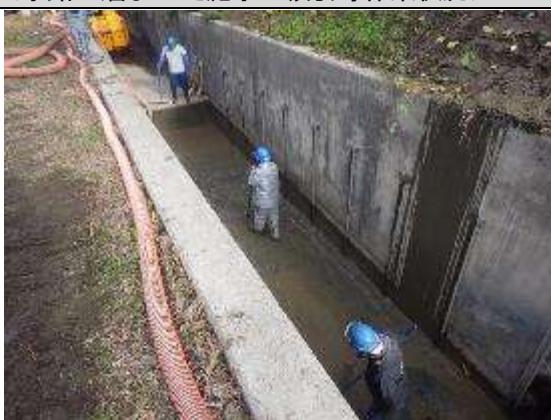
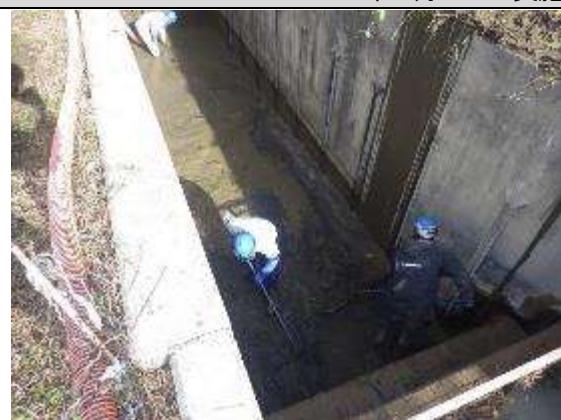
＜バキュームカーで吸引した泥水の処理作業の様子＞

2025年11月12日に実施

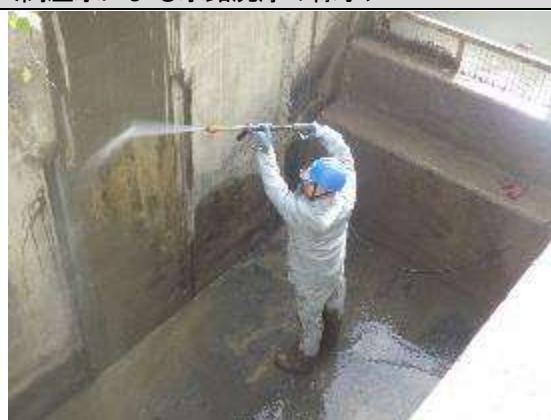
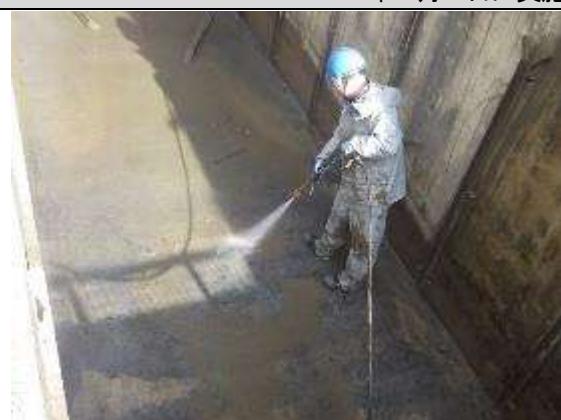
＜高圧水による水路洗浄の様子＞

2025年11月12日に実施

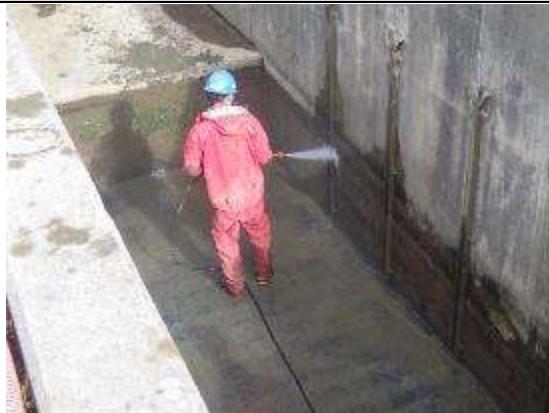
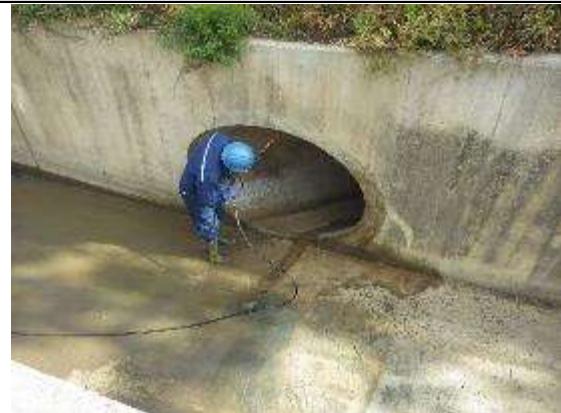
＜洗浄後の水路の様子＞

2025年11月12日に実施

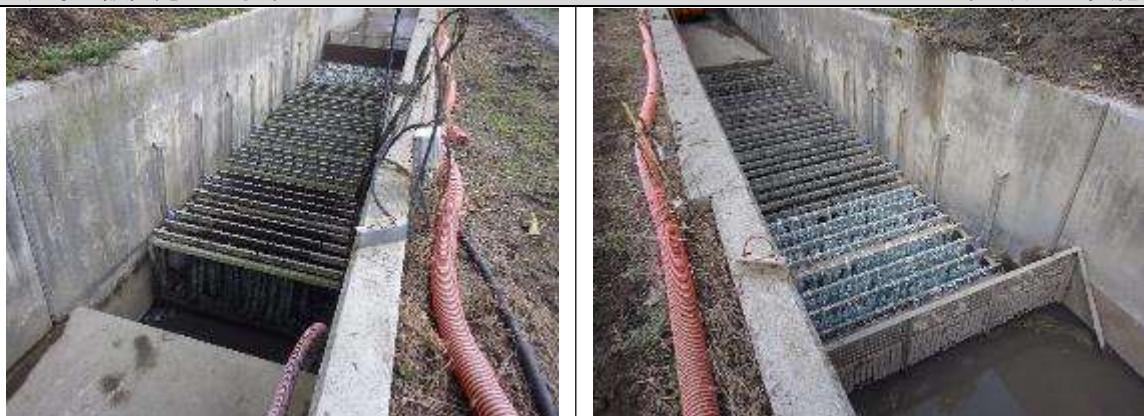
＜自動活性ろ過器の逆洗浄＞

2025年11月12日実施

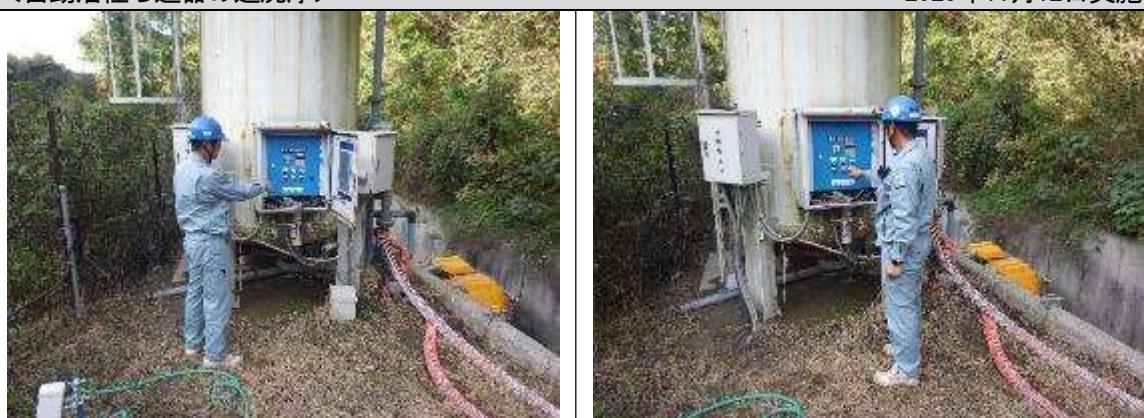
＜通水後の水路＞

2025年11月20日撮影

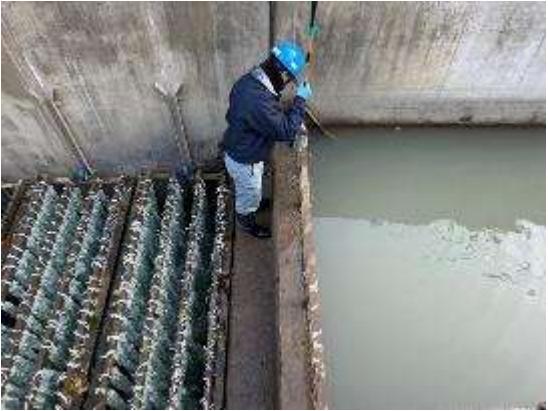
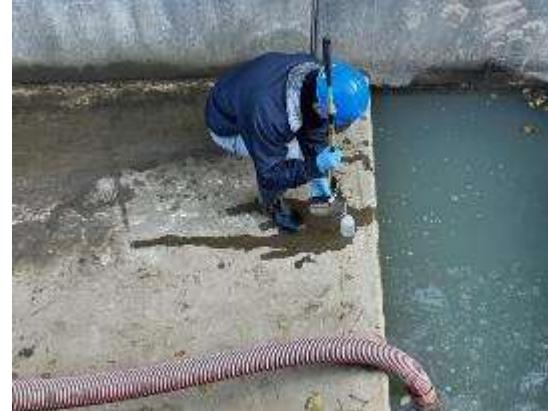
<モールコード通過前地点での採水光景>	<モールコード通過後地点での採水光景>

ろ過材等の洗浄後は、①ろ過材（モールコード）通過直前の水、②ろ過材（モールコード）通過直後の水、③ろ過施設（自動活性ろ過器とろ過材（モールコード））通過後の水を採水し、ビーカーに入れて濁りの程度を目視で確認した（洗浄後のろ過材設置から2週間後の2025年11月27日に実施）。調査の結果、水の濁りは、①ろ過材（モールコード）通過直前、②ろ過材（モールコード）通過直後、③ろ過施設（自動活性ろ過器とろ過材（モールコード））通過後の順に透明さが増していく様子（濁りが低減していく様子）がこれまでと同様に確認できた。

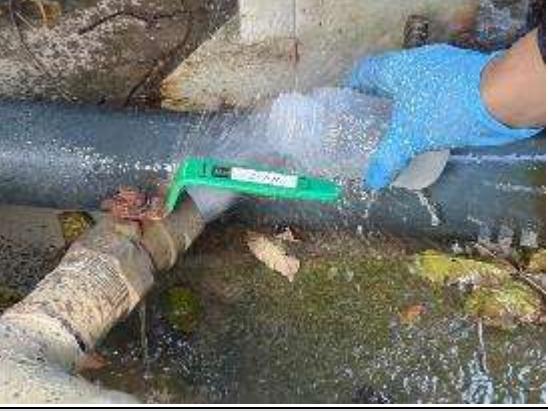
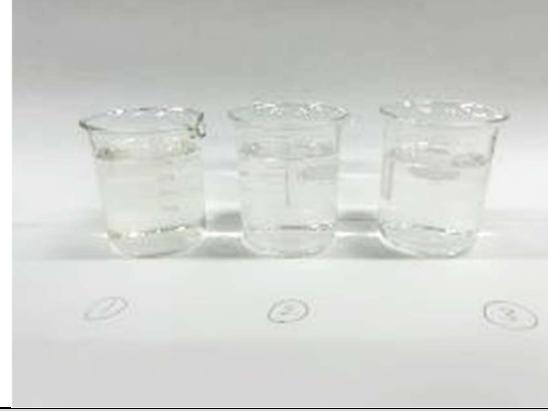
<モールコード+自動活性ろ過器通過後地点での採水光景>	<採水した水の濁りの状況 (採水直後の9時00分頃)>

<ul style="list-style-type: none"> <li>・採水日：2025年11月27日（木） (9時00分に採水)</li> <li>・写真左から</li> <li>①モールコード通過直前の水</li> <li>②モールコード通過直後の水</li> <li>③モールコード+自動活性ろ過器通過直後の水</li> </ul>

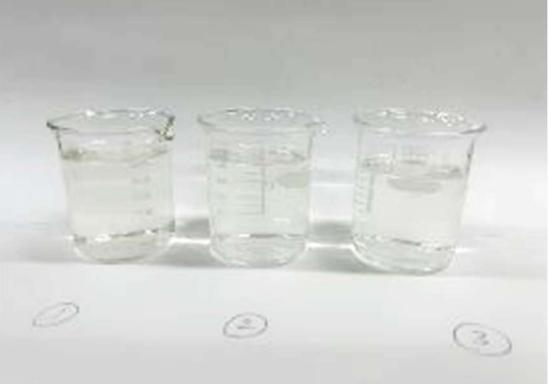
<採水した水の濁りの状況 (採水約20分後の9時20分頃)>
