二上碎石場拡張事業に係る

事後調査実施状況報告書

(大 気 質 編)

令和7年12月

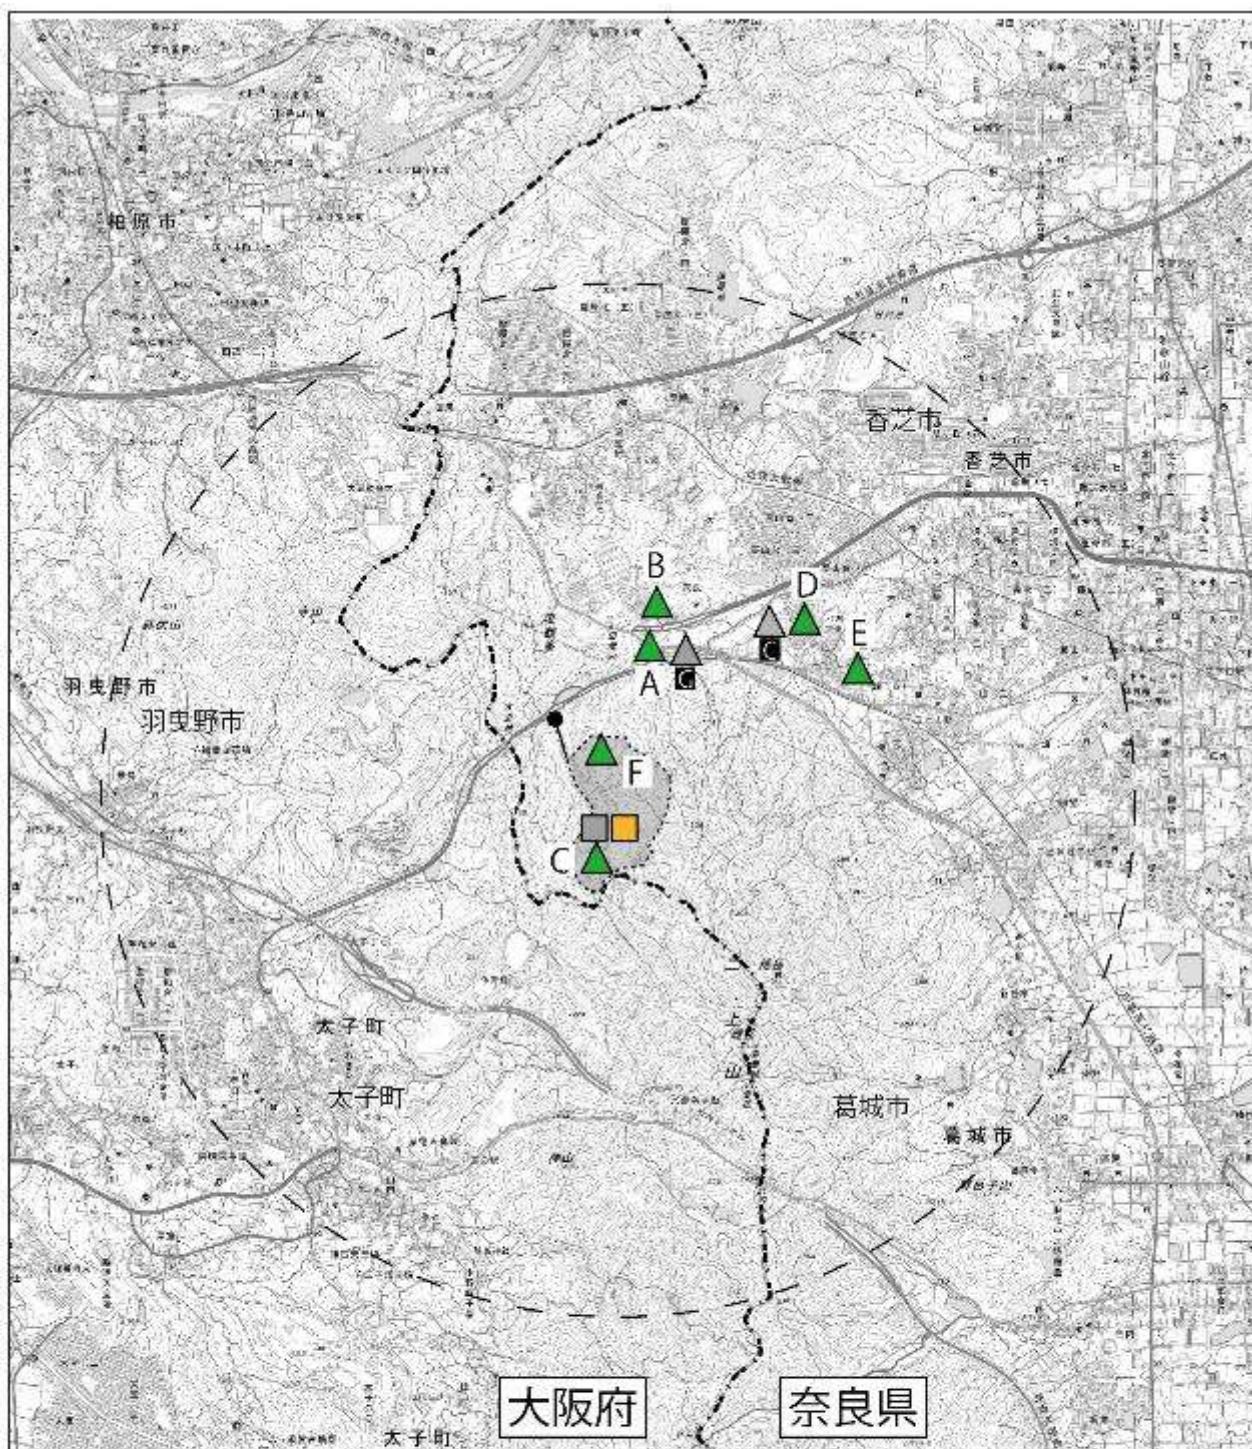
図 1.1 粉じん等の事後調査地点位置

粉じん等の調査地点（※1）及び粉じん等の監視地点（※2）の位置を表 1.1、図 1.1に示す。

調査地点は、粉じん等の発生状況を継続的に把握・監視できる地点として選定した。粉じん等の調査は6地点、粉じん等発生状況監視地点は1地点である。

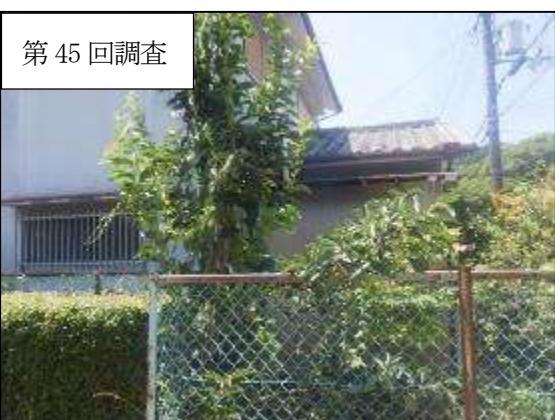
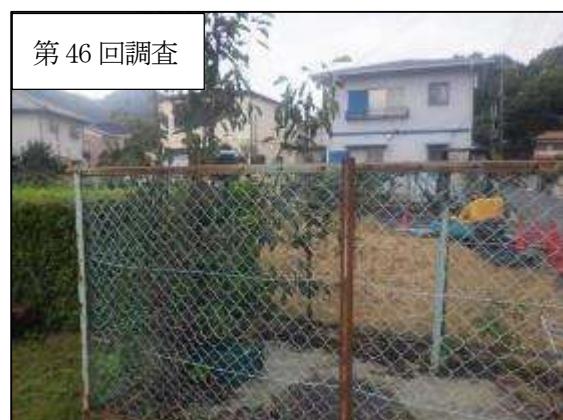
写真1. 地点Dの周辺状況(令和7年7月29日)

降下ばいじん量（総量）は、地点D（事業実施区域周辺の民家近傍④）において  $13 \text{ t}/\text{km}^2/\text{月}$  であり、「参考となる値（ $10 \text{ t}/\text{km}^2/\text{月}$ ）」を超過した。うち「不溶解性成分」が  $7.8 \text{ t}/\text{km}^2/\text{月}$  を占めている。また、「不溶解性成分」のうち有害物質の「タール分」は  $0.07 \text{ t}/\text{km}^2/\text{月}$  であった。「タール分以外の可燃物質（非有害物質）」は  $2.3 \text{ t}/\text{km}^2/\text{月}$  と「総量」の2割程度を占めていた。

本調査期間内では、近傍の民家の解体作業が行われており（写真1および写真2 第45回調査と第46回調査）、この作業により、コンクリート・木材・石膏ボード等の粉じんが混入したことに加え、直近植樹の落葉等による植物片の混入が目視で確認できたため、これらの要因が「参考となる値」を超過した原因と考えられる。

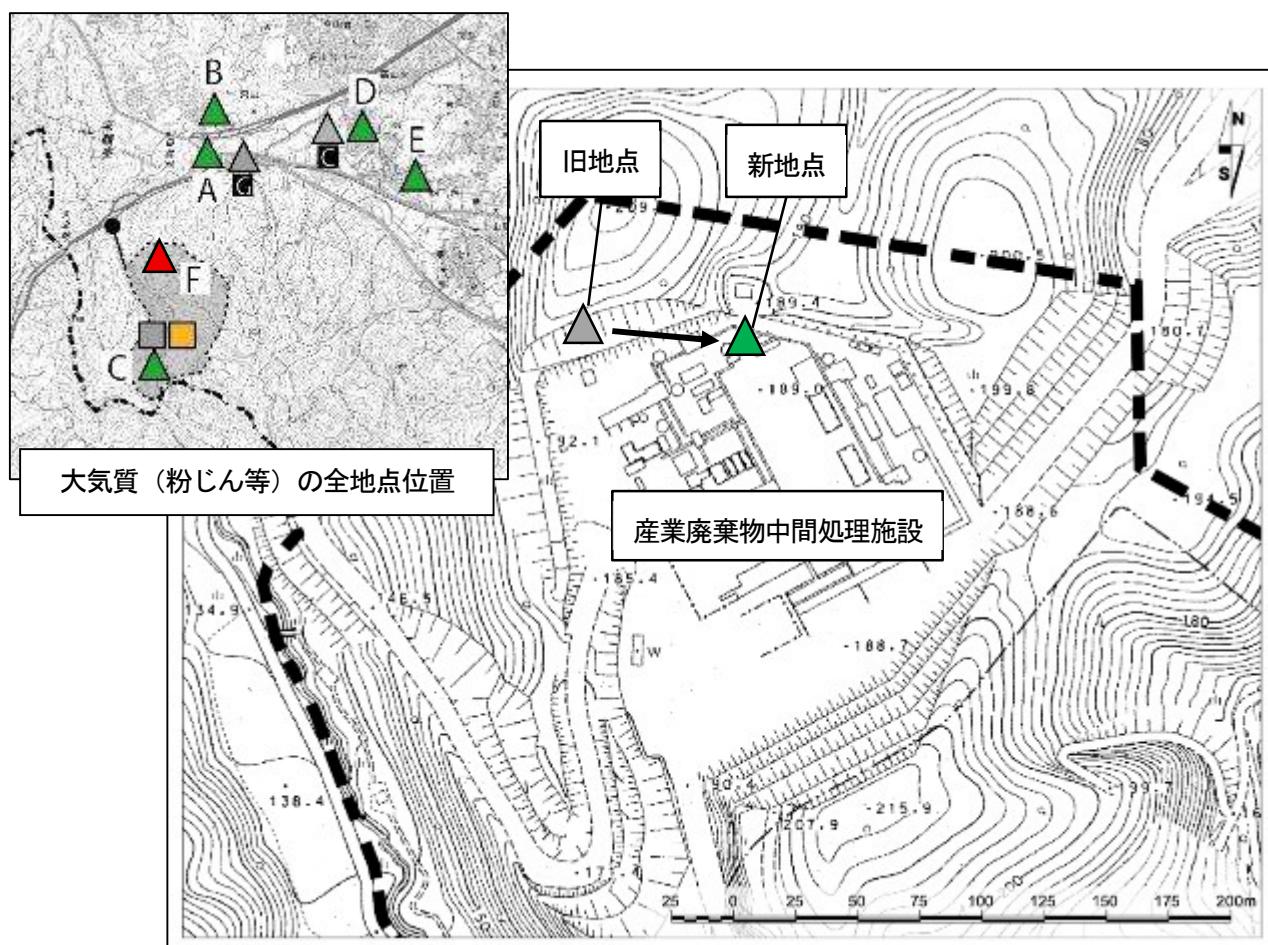
図3.1 F地点の新旧の移動場所

新地点は、産業廃棄物中間処理施設内の雨水処理施設処理水槽上とした（図3.1、表3.2）。新地点と旧地点はいずれも産業廃棄物中間処理施設を主な対象とした調査地点であり、設置位置および標高に大きな差異はない。新地点の設置位置は、旧地点から産業廃棄物中間処理施設近傍へ平行移動した位置関係にある。

産業廃棄物中間処理施設近傍に設置している地点Fは、周囲の植生の発達に伴い、近年ダストジャー内に植物片が混入する事例が確認されている（表3.1）。これにより、降下ばいじん総量の増加につながり、計測に支障が出てきつつある。また、地点Fは斜面の途中に位置しているため、回収作業時にやや危険を伴う（別紙2参照）。以上の理由から、安全でより正確な降下ばいじん測定を行うため、2025年10月31日の秋季の降下ばいじん回収後に、地点Fの移設を行った。新地点での測定は、2025年10月31日から実施中である。

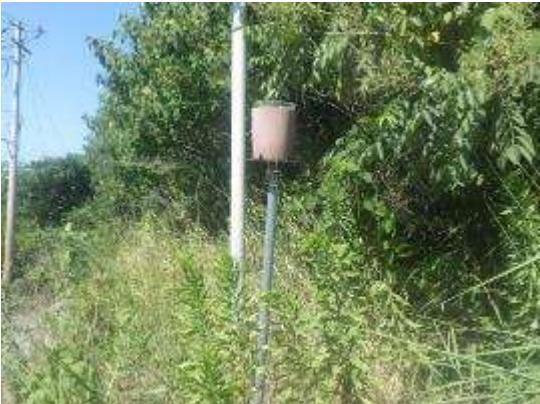
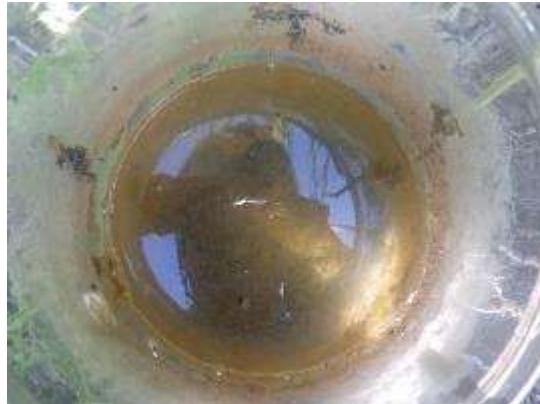
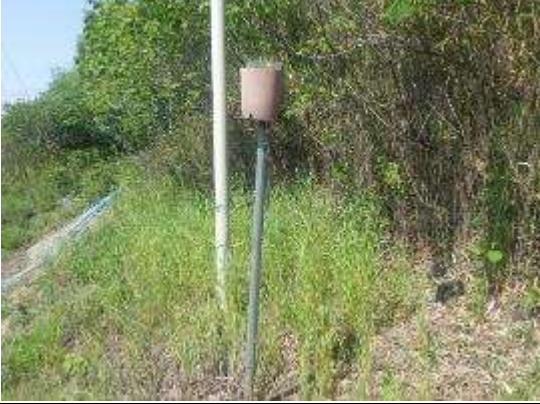
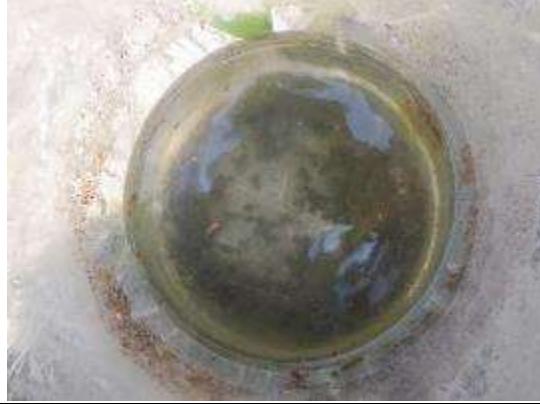
表 3.1 前回及び前々回報告時の地点 F の状況

第 45 回報告 (2025 年 7 月 29 日)

設置状況	回収時の分析試料
第 44 回報告 (2025 年 4 月 30 日)

設置状況	回収時の分析試料

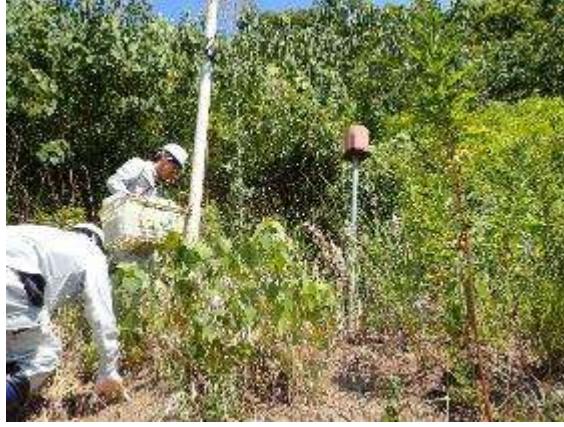
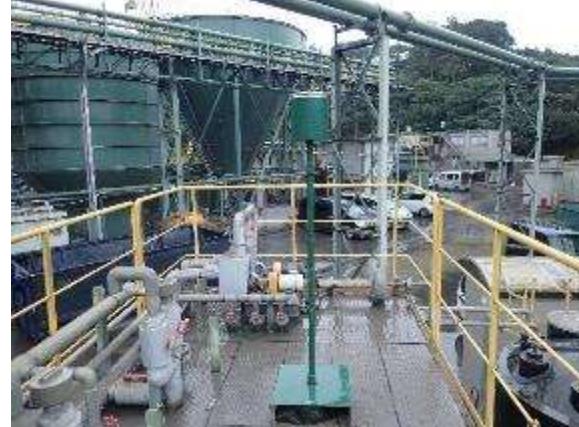
表 3.2 地点 F の設置場所

地点 F 旧設置場所	地点 F 新設置場所

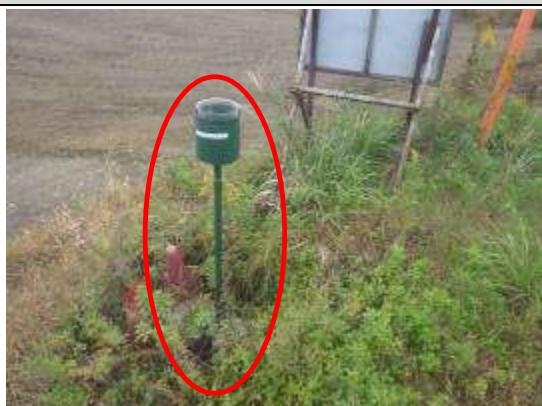
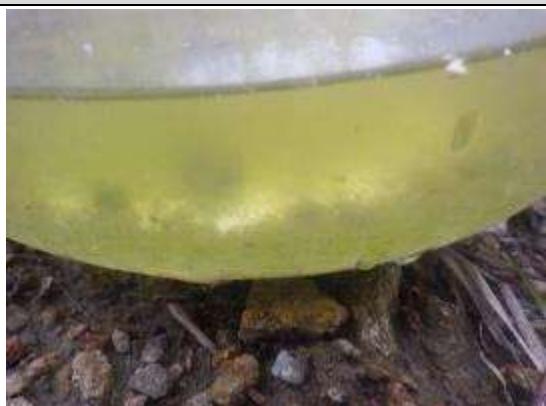
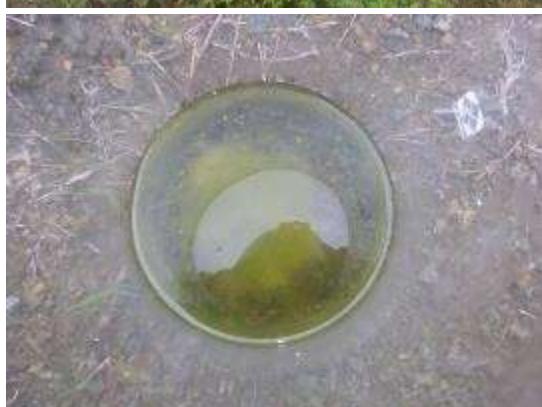
<地点 C : 事業実施区域内（骨材プラント近傍）>

降下ばいじん量（総量）は、地点C（事業実施区域内（骨材プラント近傍））において  $13 \text{ t}/\text{km}^2/\text{月}$  であり、「参考となる値（ $10 \text{ t}/\text{km}^2/\text{月}$ ）」を超過した。うち「不溶解性成分」が  $11 \text{ t}/\text{km}^2/\text{月}$  を占めている。また、「不溶解性成分」のうち有害物質の「タール分」は  $0.27 \text{ t}/\text{km}^2/\text{月}$  であった。「タール分以外の可燃物質（非有害物質）」は  $6.4 \text{ t}/\text{km}^2/\text{月}$  と「総量」の5割程度を占めていた。

本調査期間内では、8/13 から 9/3 の間に降雨が全くなく（気象庁：葛城地域気象観測所（アメダス）参照）、8/13 から 9/10 の間の日中に湿度が低い日（湿度 50%未満）が多かった（気象庁：奈良地方気象台）ことにより砂等が舞い上がりやすい環境であったことが「総量」の増加につながり「参考となる値」を超過したものと考えられる。

写真左上 : 調査地点全景  
写真左下 : 分析試料（上から）  
写真右上 : 分析試料（横から）

今後も作業を行う際は、散水量を増加させることで降下ばいじんの量を可能な限り低減していくよう努めていく必要がある。

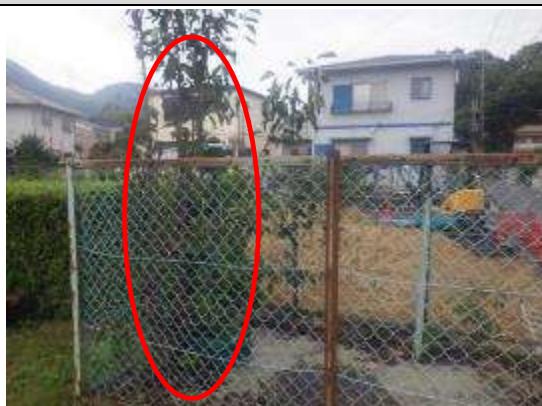
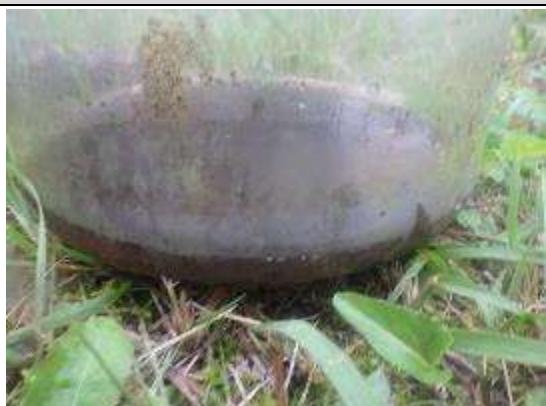
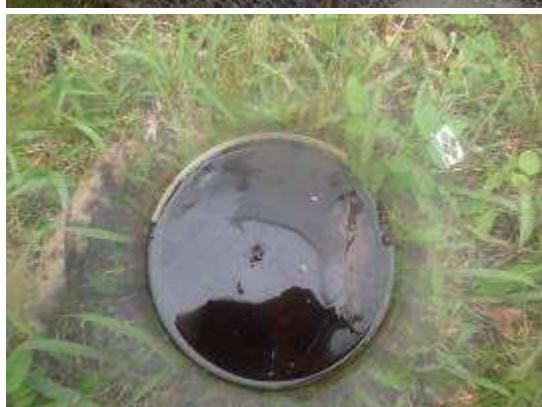
<地点 D : 事業実施区域周辺の民家近傍④>

写真左上 : 調査地点全景  
写真左下 : 分析試料（上から）  
写真右上 : 分析試料（横から）

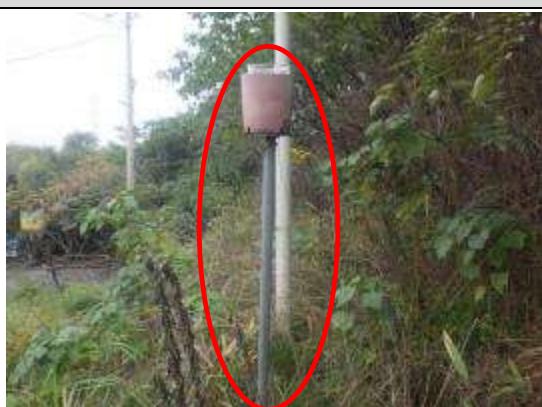
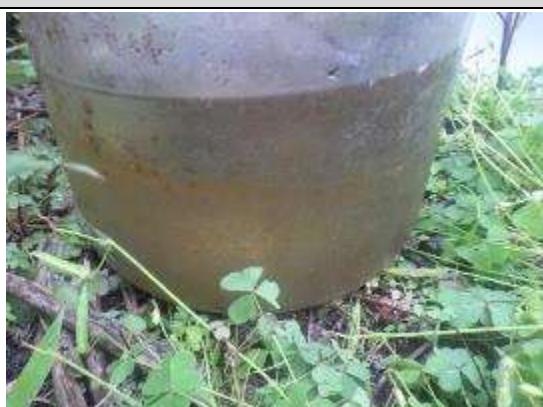
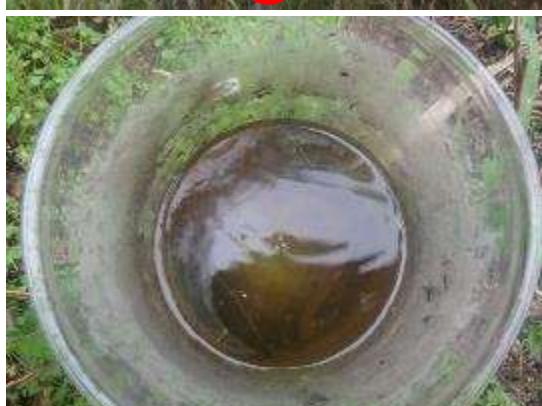
＜地点 F：事業実施区域内（産業廃棄物中間処理施設近傍）＞

写真左上：調査地点全景  
写真左下：分析試料（上から）  
写真右上：分析試料（横から）
