二上採石場拡張事業に係る
事後調査実施状況報告書
(水質編)

令和8年3月

足 田 砕 石

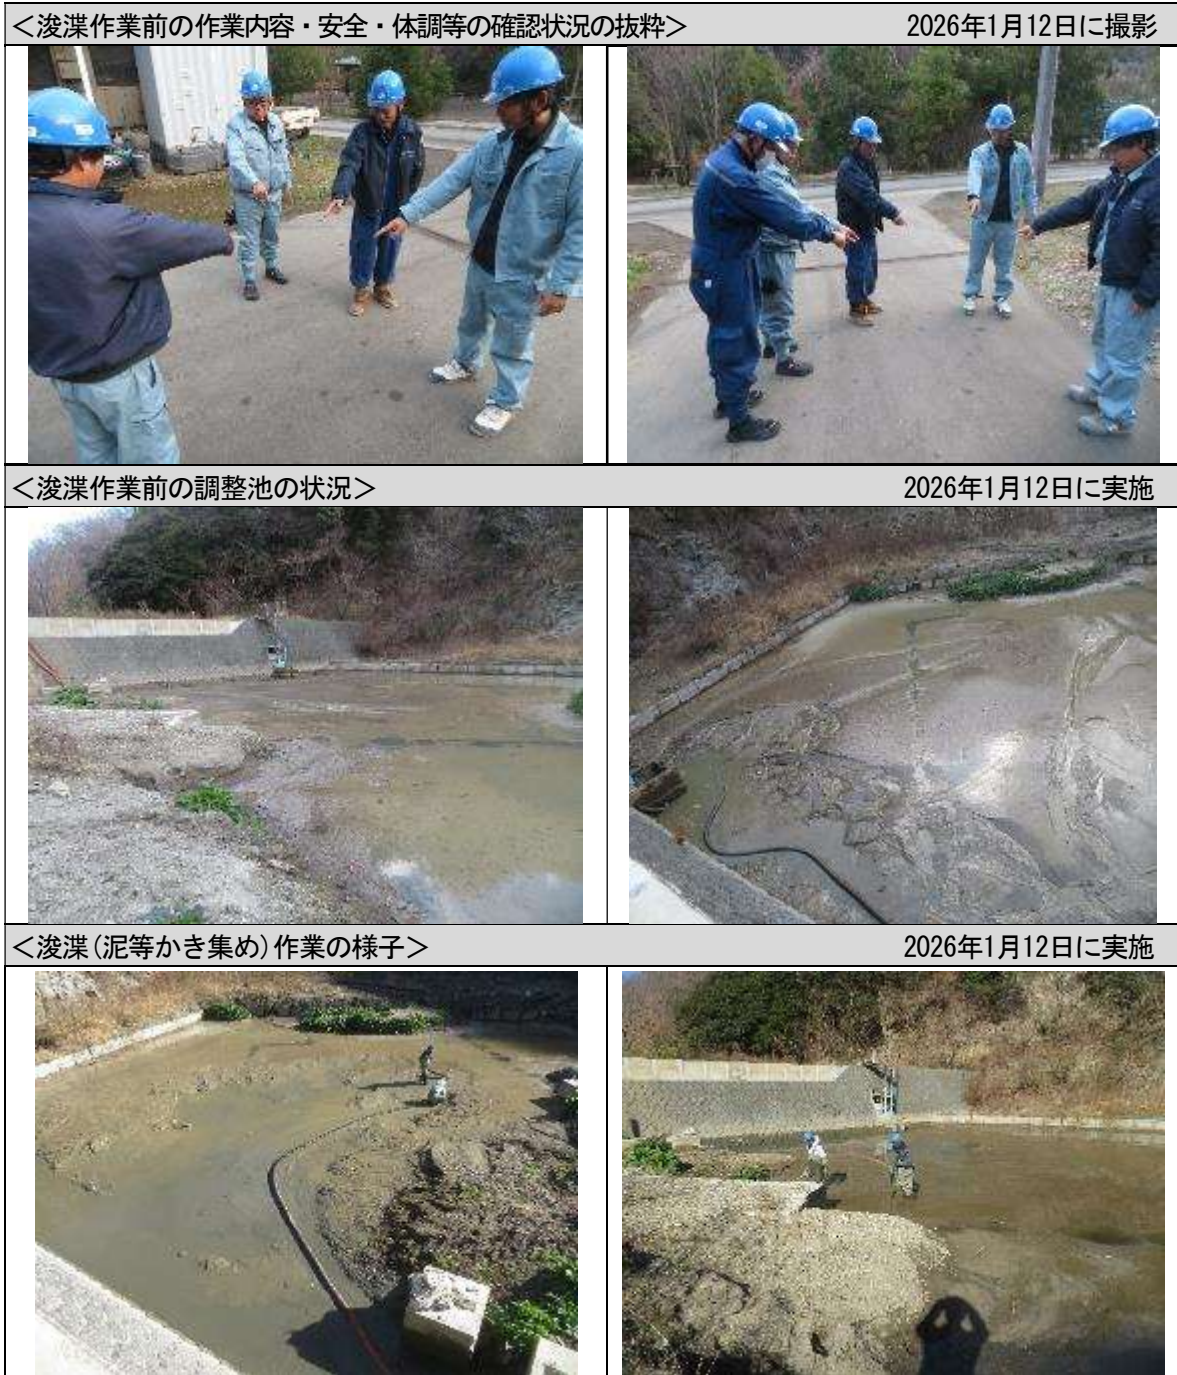
<バキュームカーで吸引した泥水の処理作業の様子>

2026年1月12日に実施

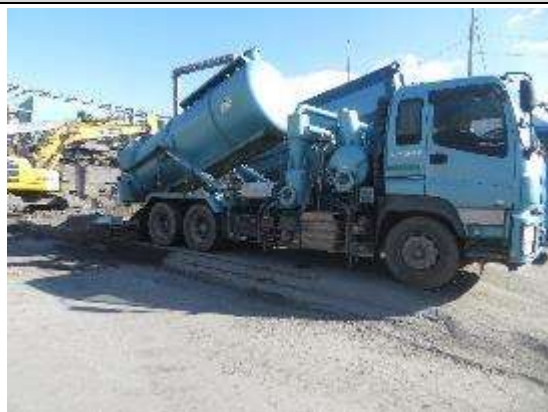
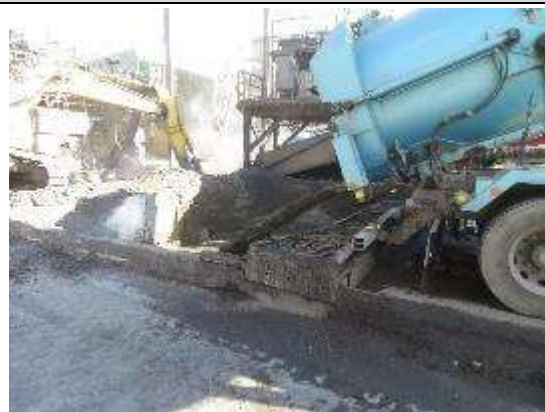
<浚渫（調整池底部の洗浄）作業の様子>

2026年1月17日に実施

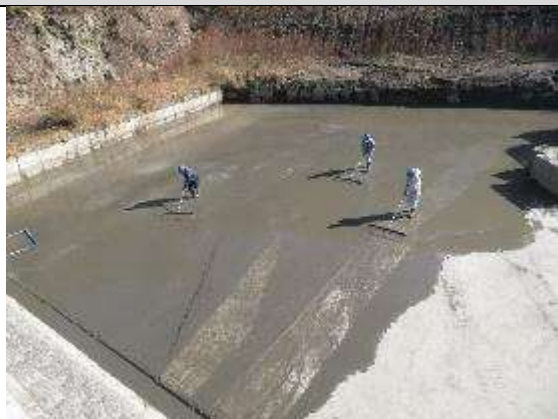
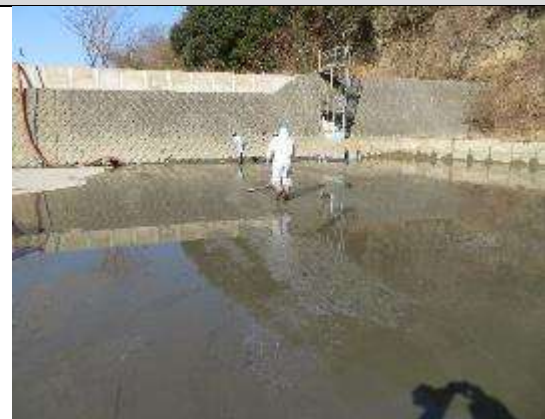
<浚渫（調整池底部の洗浄）作業の様子>

2026年1月17日に実施

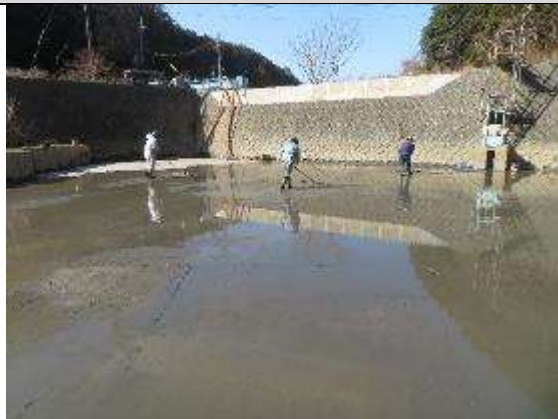
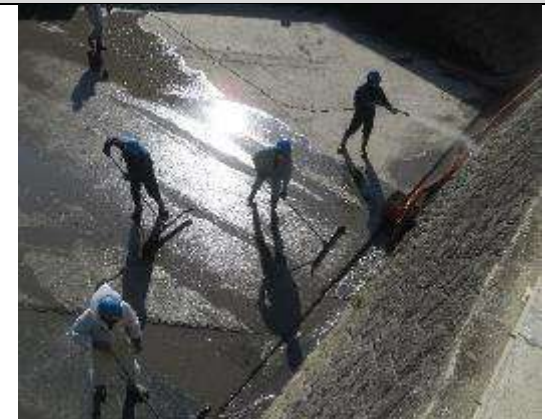
<浚渫（調整池内の高圧水洗浄）作業の様子>

2026年1月17日に実施

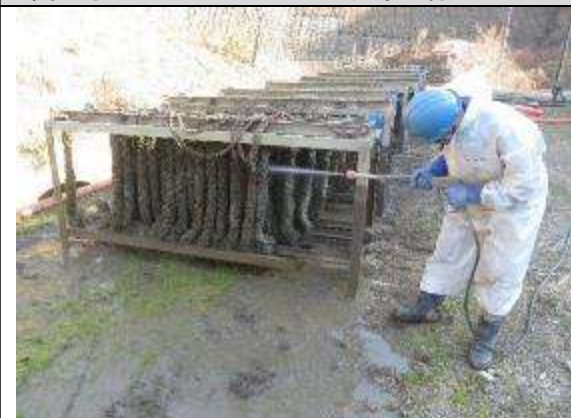
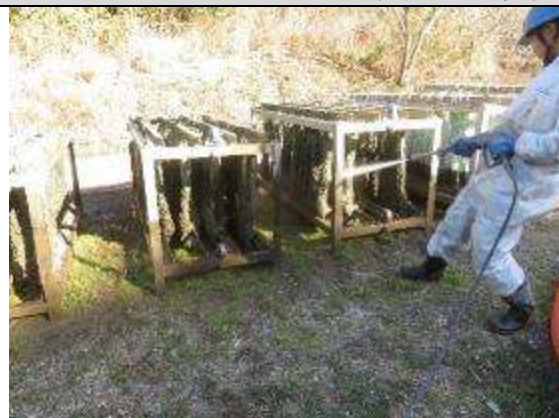
<モールコード引き上げ後の水路の様子>

2026年1月17日に実施

今回は、洗浄作業として、架台本体に取り付けた全てのろ過材を引き上げ、付着した枝葉などのうち大きな物は手作業で除去、細かな枝葉や目詰まりの原因となる土粒子などは高圧水で洗浄した。また、ろ過材（モールコード）が設置されている水路底部の泥水や側壁の汚れについては、バキューム車による吸引による除去作業を行い、高圧水で洗浄した。

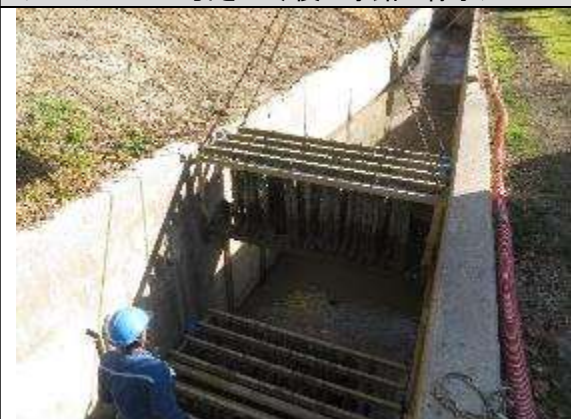
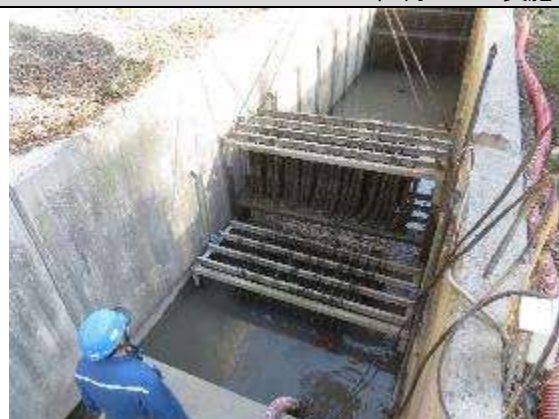
<水路に溜まった泥水の吸引等作業状況>

2026年1月17日～20日に実施

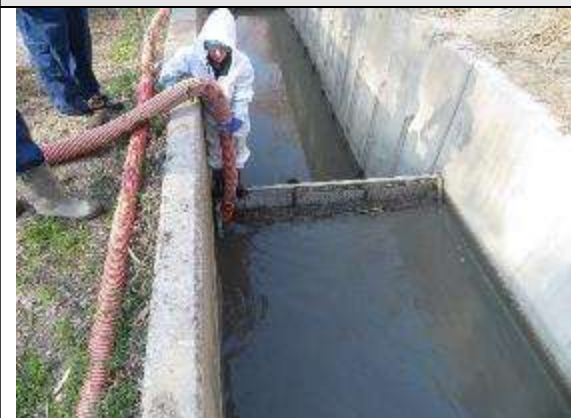
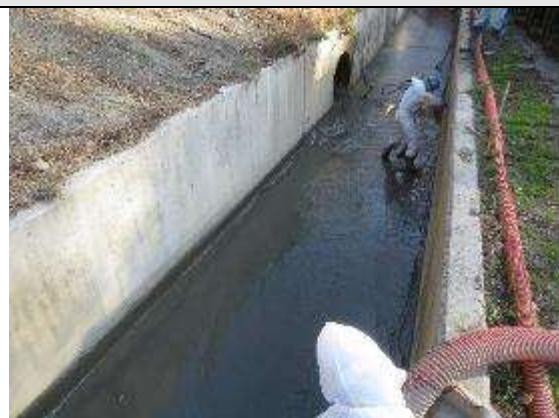
<水路に溜まった泥水の吸引等作業状況>

2026年1月17日～20日に実施

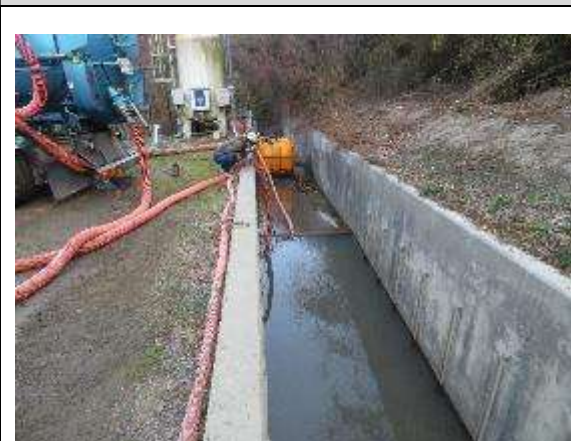
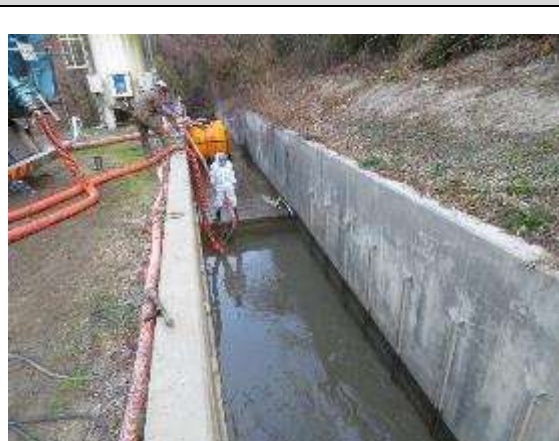
<バキュームカーで吸引した泥水の処理作業の様子>

2026年1月17日～20日に実施

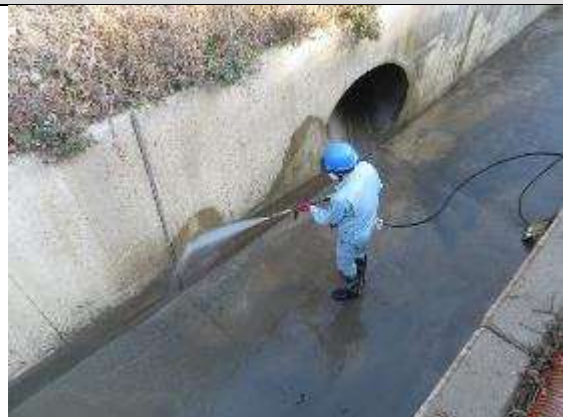
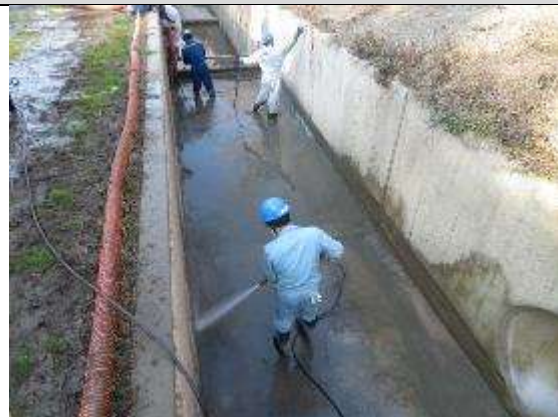
<高圧水による水路洗浄の様子>

2026年1月17日～20日に実施

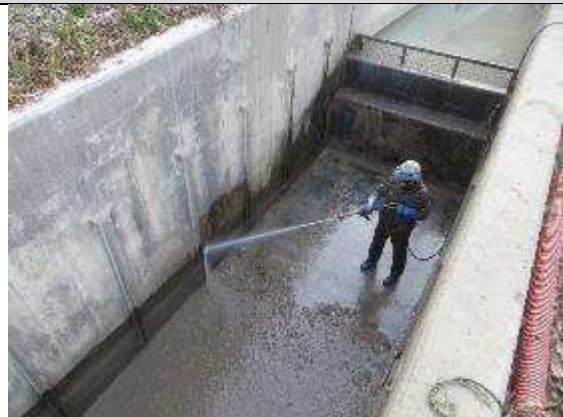
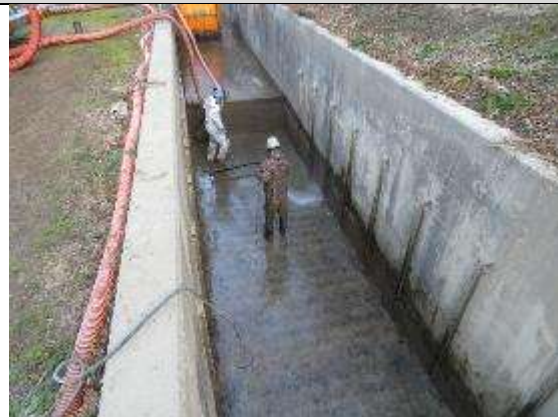
<洗浄後の水路の様子>

2026年1月17日～20日に実施

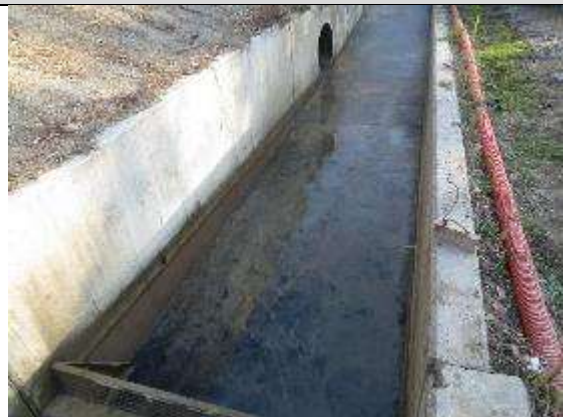
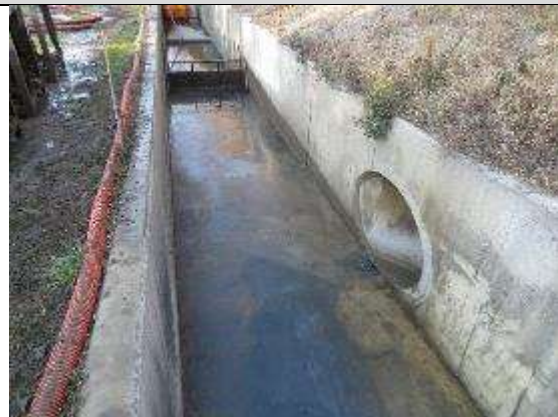
<洗浄後に天日干しするモールコードの様子>

2026年1月17日～20日に実施

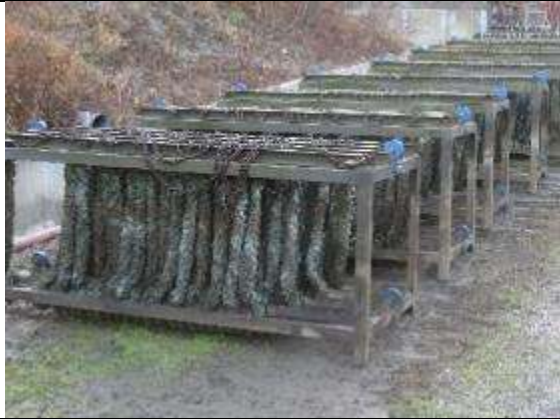
<水路に取り付けられた洗浄後のモールコード本体等の様子>

2026年1月20日に実施

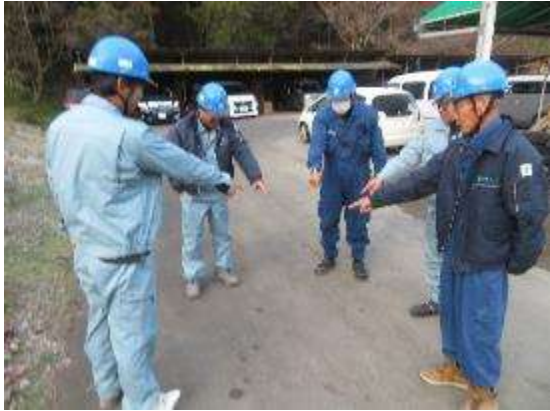
<p><活性炭等交換前作業(天蓋開放作業・吸引ポンプ挿入)></p>

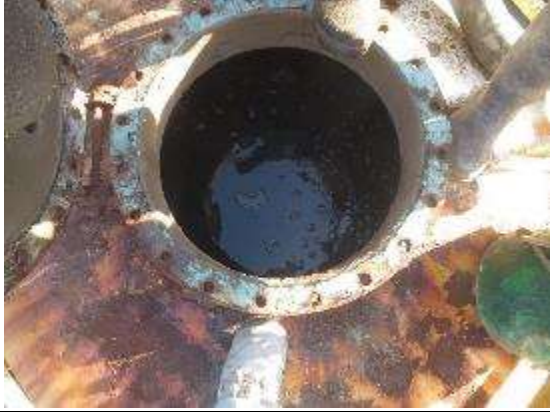
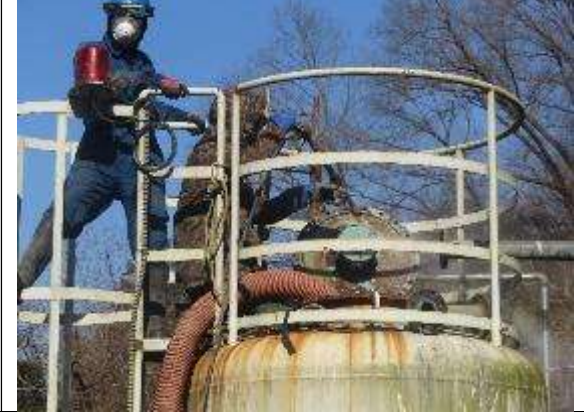
<p><交換前の自動活性ろ過器の内部の状況></p>		<p>2026年1月19日に撮影</p>

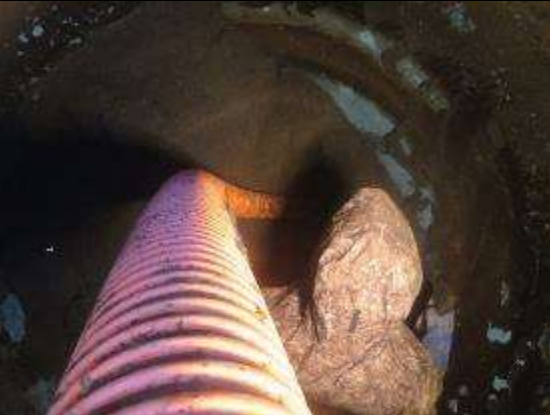
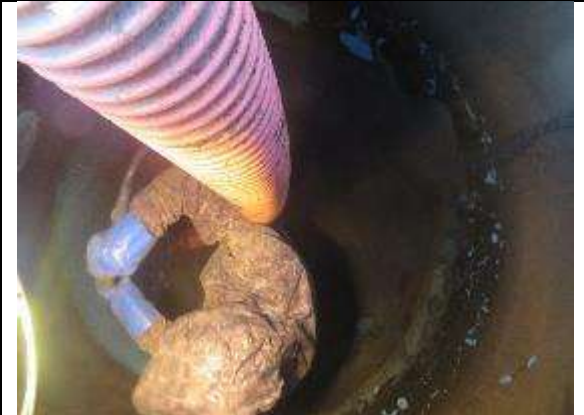
<ポンプ車による活性炭等の吸引状況>

2026年1月19日に実施

自動活性ろ過器及びろ過材（モールコード）の機能確保のために、定期的に交換を行っている。自動活性ろ過器の活性炭等の交換は、年1回としている。2021年度からは5月に活性炭等の交換する予定としていたが、次年度に作業が集中すると見込まれるため、自動活性ろ過器の活性炭交換作業を繰り上げて2026年1月19日、20日に実施した。

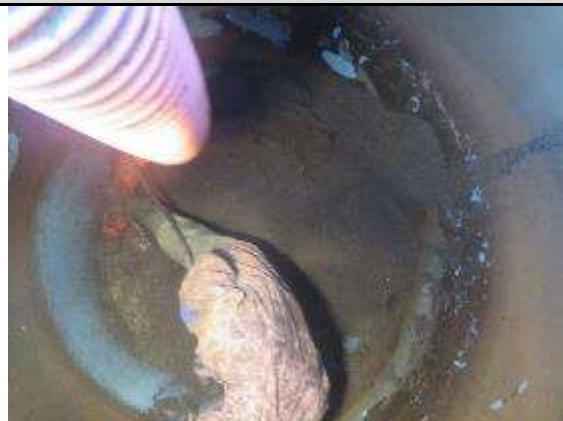
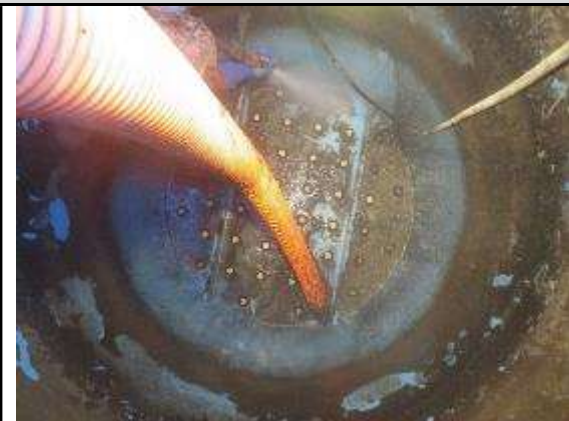
<活性炭吸引後の内部底の様子>

2026年1月19日に撮影

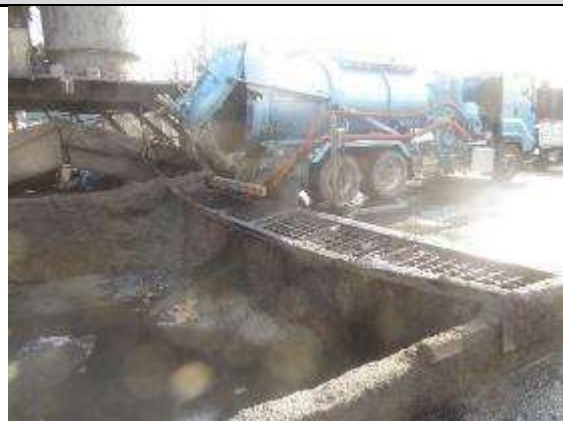
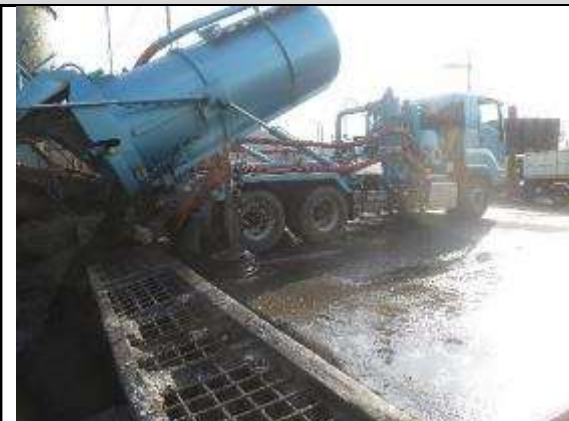
<ストレーナー交換作業の様子>

2026年1月19日に実施

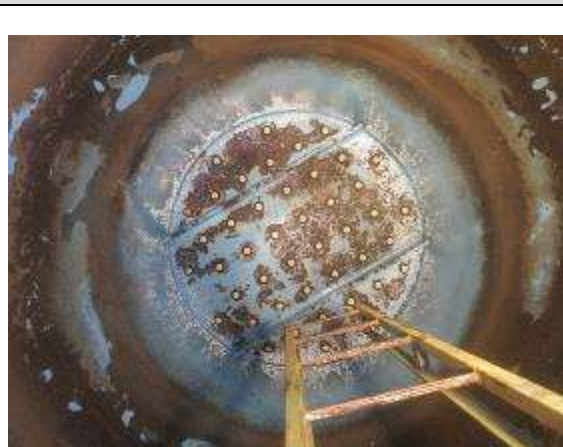
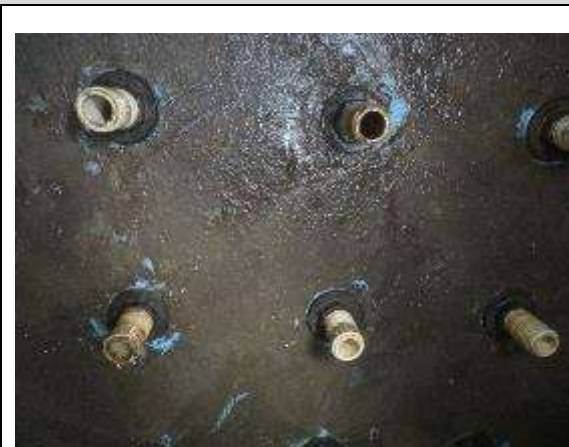
<新旧ストレーナーの比較>

2026年1月19日に撮影

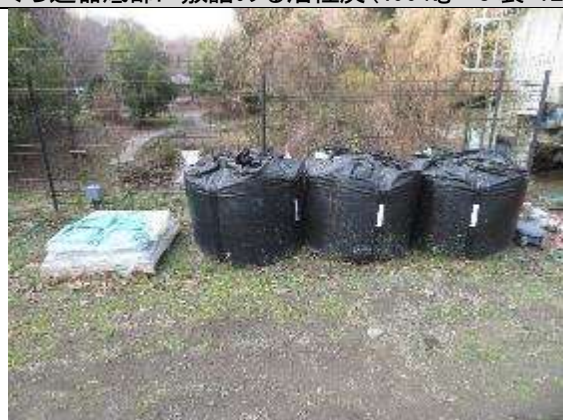
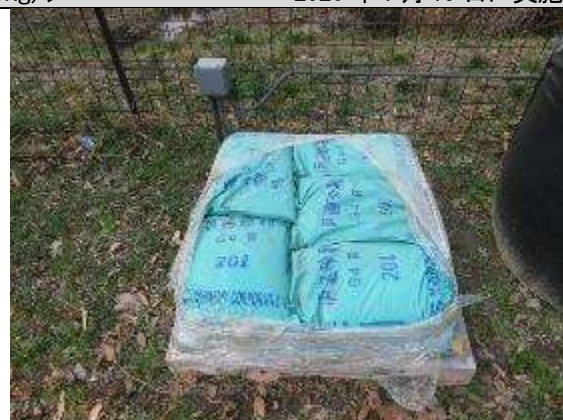
<活性炭の自動活性ろ過器への搬入状況>

2026年1月20日に実施

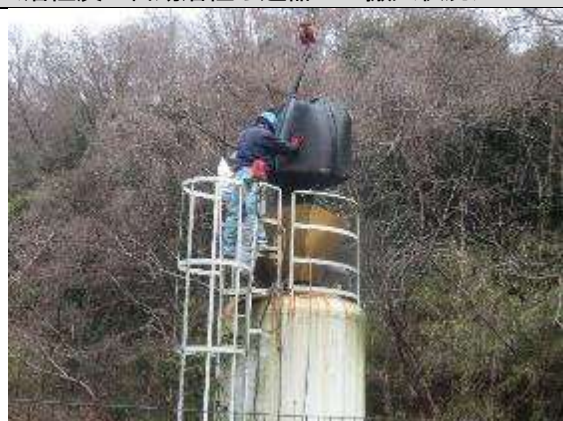
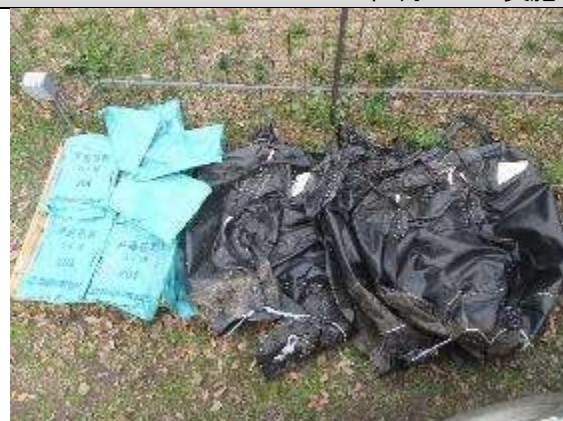
<自動活性ろ過器に敷き詰められた活性炭>
2026年1月20日に実施

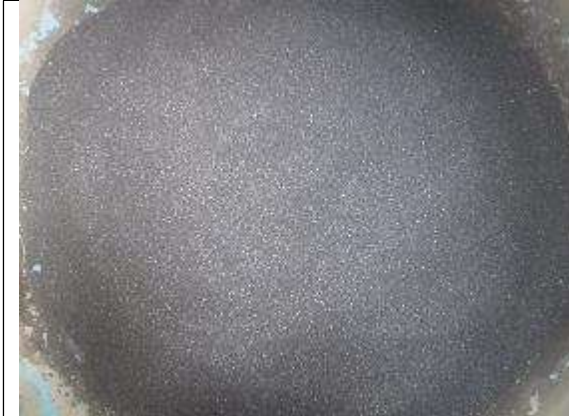
<自動活性ろ過器の天蓋の閉鎖の様子>
2026年1月20日に実施

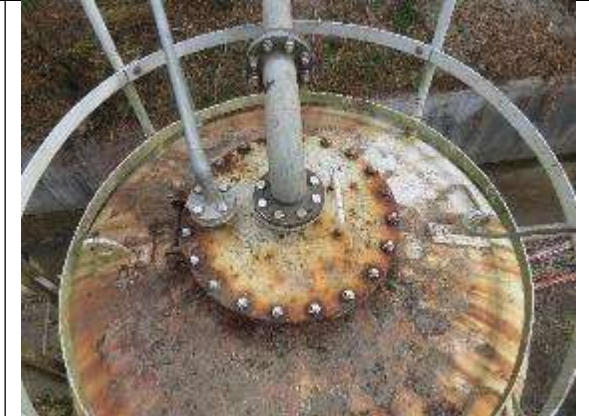
<自動活性ろ過器の逆洗浄操作作業の様子>

2026年1月20日に実施

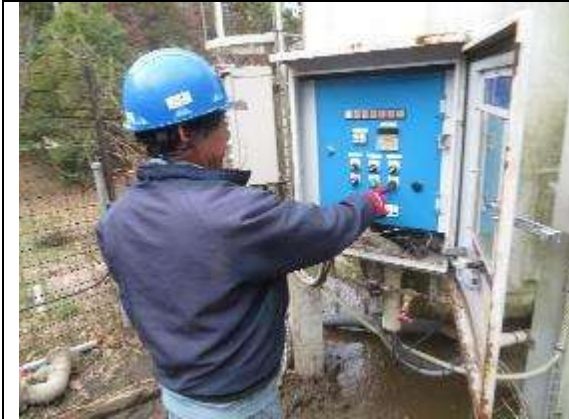
モールコード洗浄約3週間後の水の濁り比較確認の状況。

【2026年2月12日に実施】

<p><モールコード通過前地点での採水光景></p>	<p><モールコード通過後地点での採水光景></p>

ろ過材等の洗浄後は、①ろ過材（モールコード）通過直前の水、②ろ過材（モールコード）通過直後の水、③ろ過施設（自動活性ろ過器とろ過材（モールコード））通過後の水を採水し、ビーカーに入れて濁りの程度を目視で確認した（洗浄後のろ過材設置から3週間後の2026年2月12日に実施）。調査の結果、水の濁りは、①ろ過材（モールコード）通過直前、②ろ過材（モールコード）通過直後、③ろ過施設（自動活性ろ過器とろ過材（モールコード））通過後の順に透明さが増していく様子（濁りが低減されていく様子）がこれまでと同様に確認できた。
